Фотоотчет о выполнении реставрационных работ на церкви Преображения Господня

Работы, выполняемые ООО «Алекон»

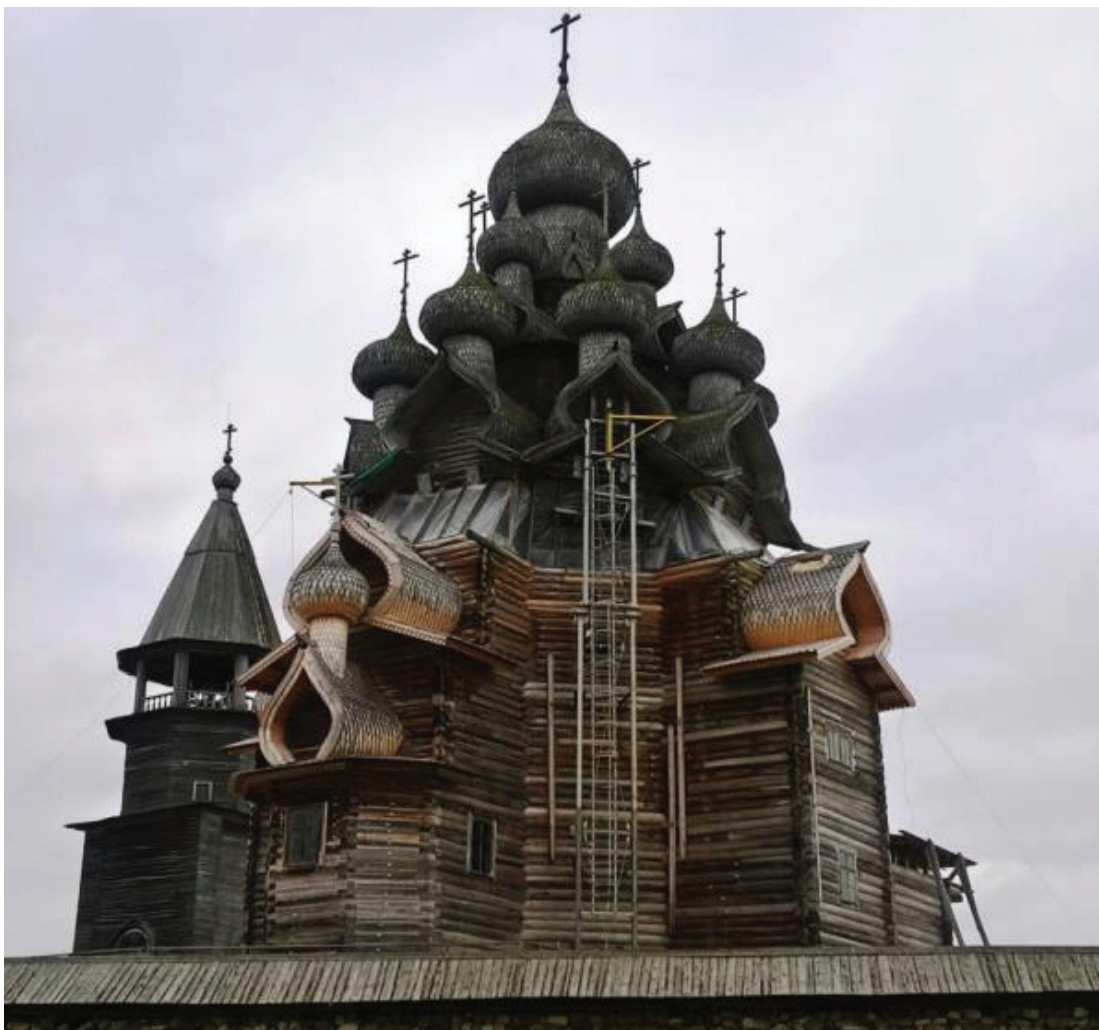
Рис. 1. Церковь в начале реставрационных работ. 2016—2017 гг.

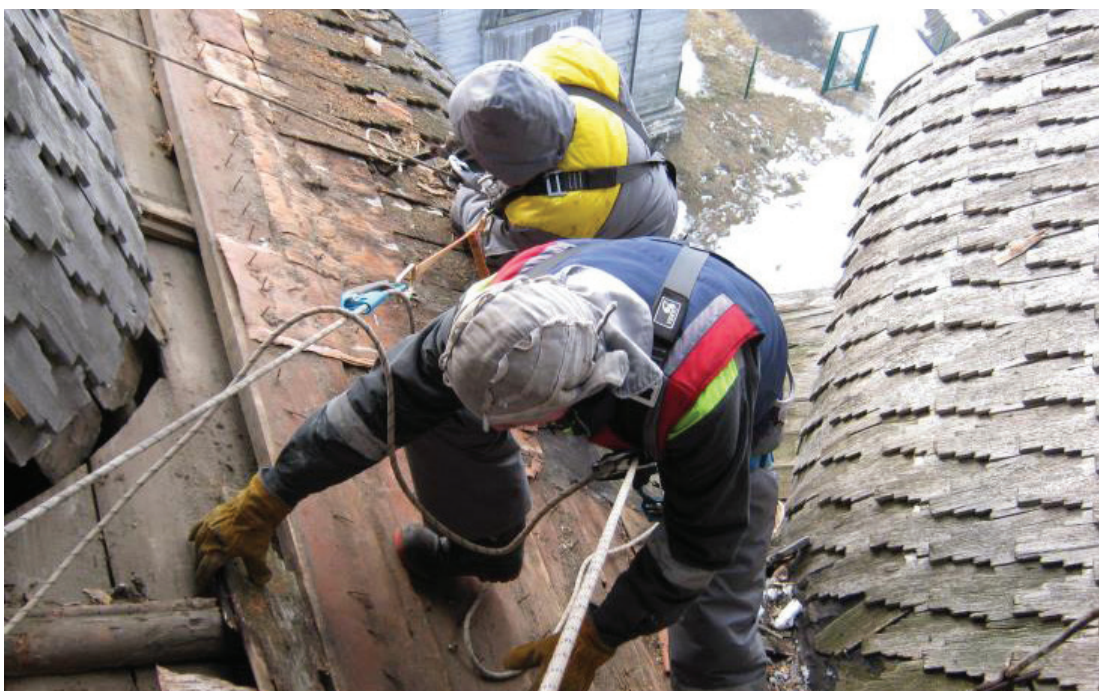
Рис. 2. Демонтаж элементов бочки

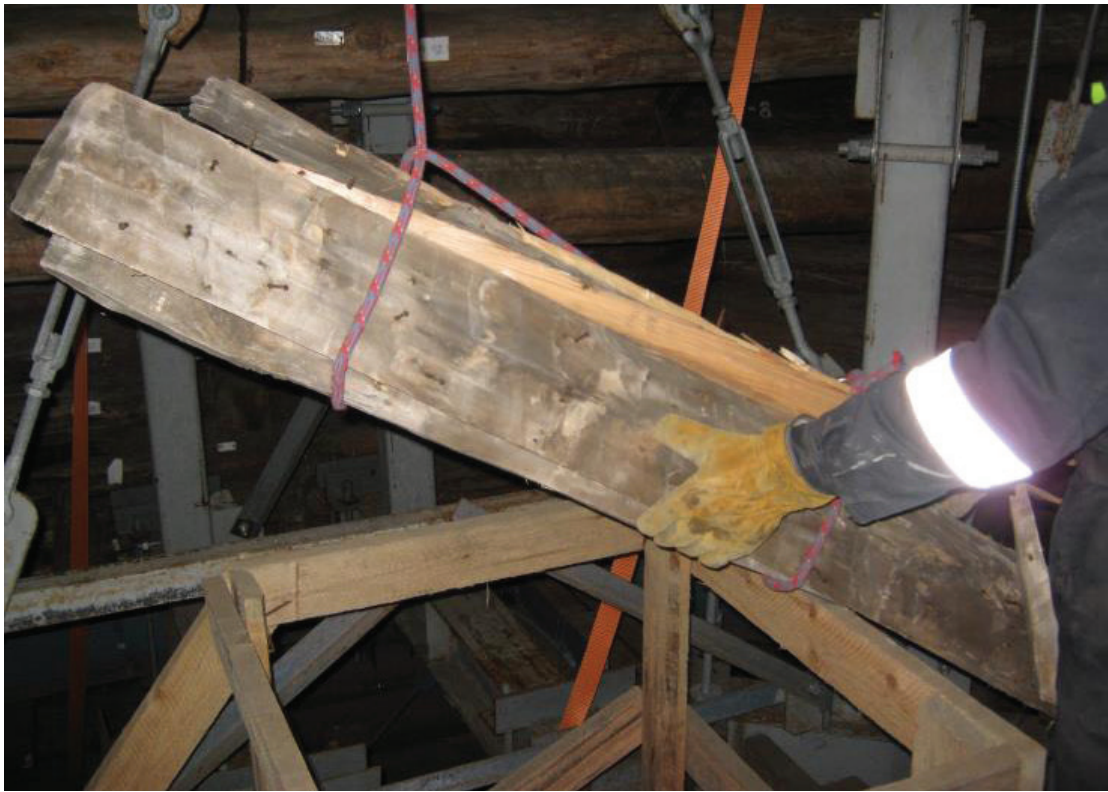
Рис. 3. Спуск демонтированных элементов кровли

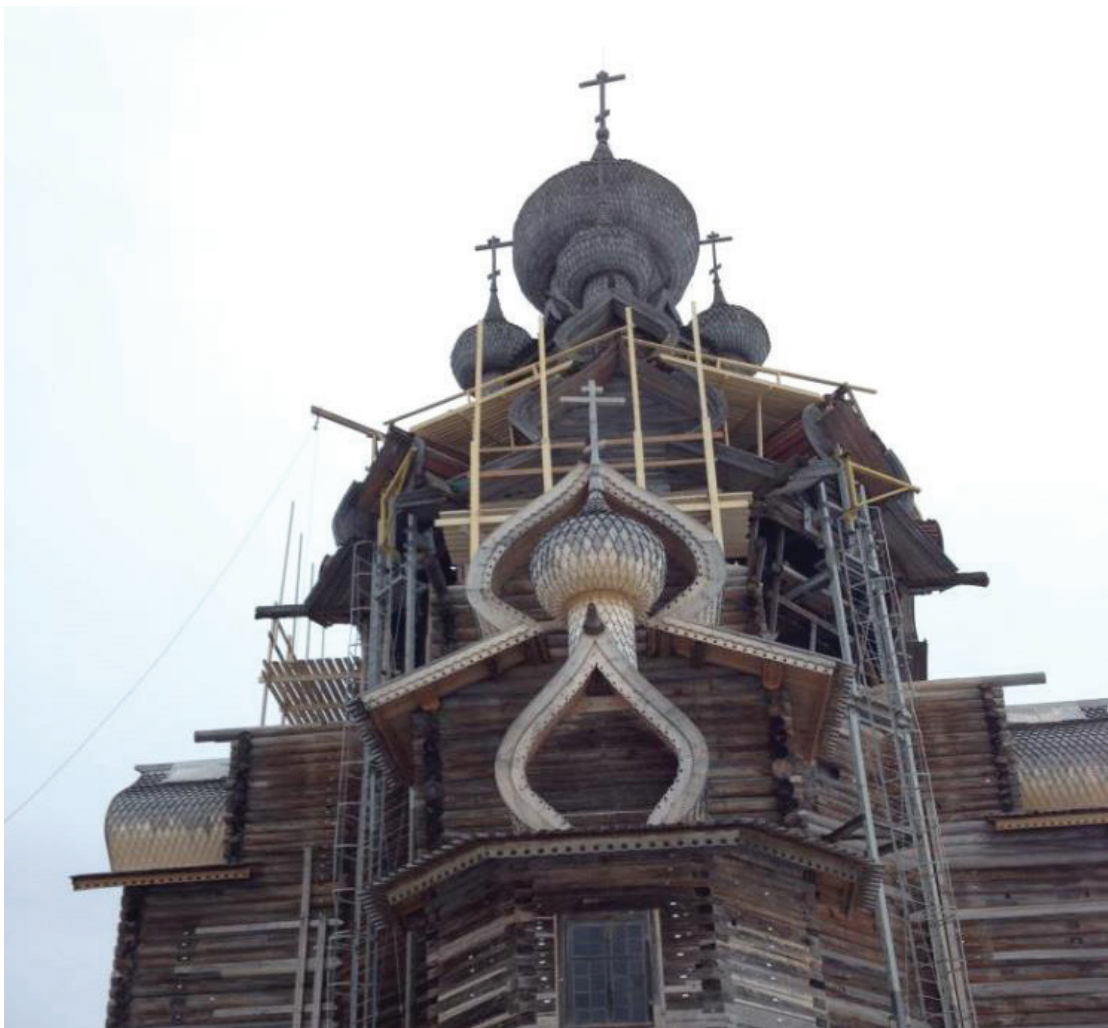
Рис. 4. Технологические леса и подмости для демонтажа конструкций сруба

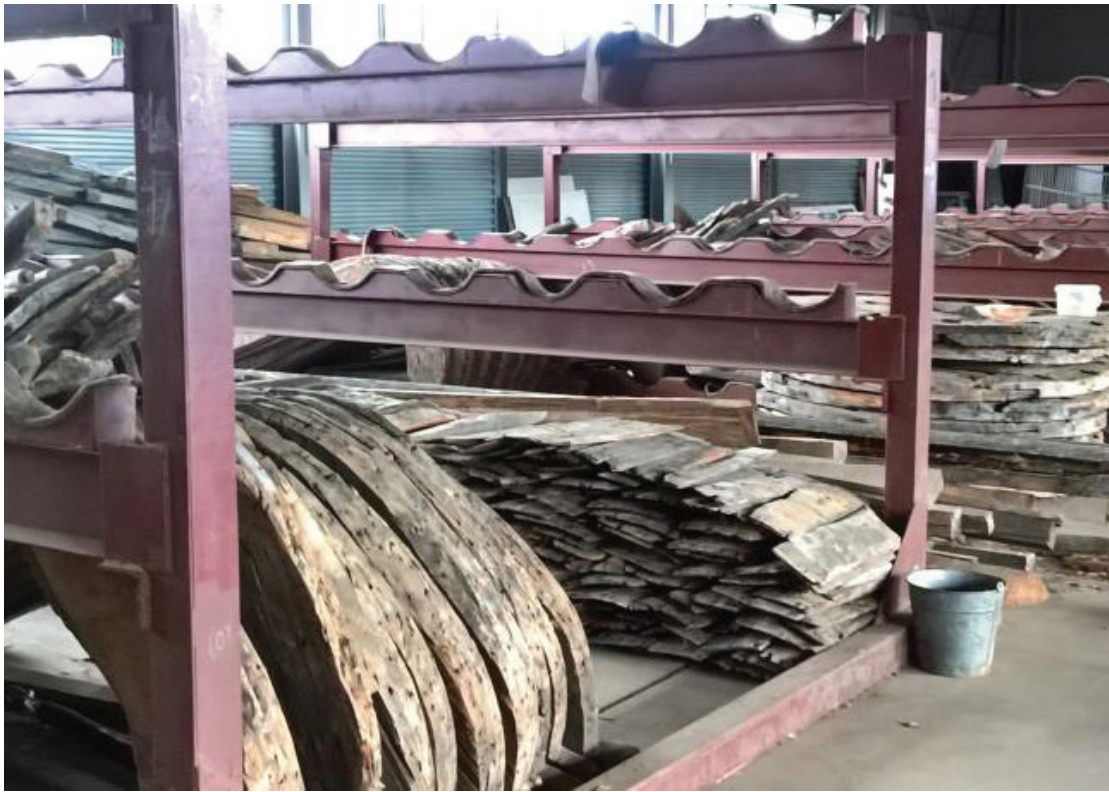
Рис. 5. Демонтированные элементы главок на складе

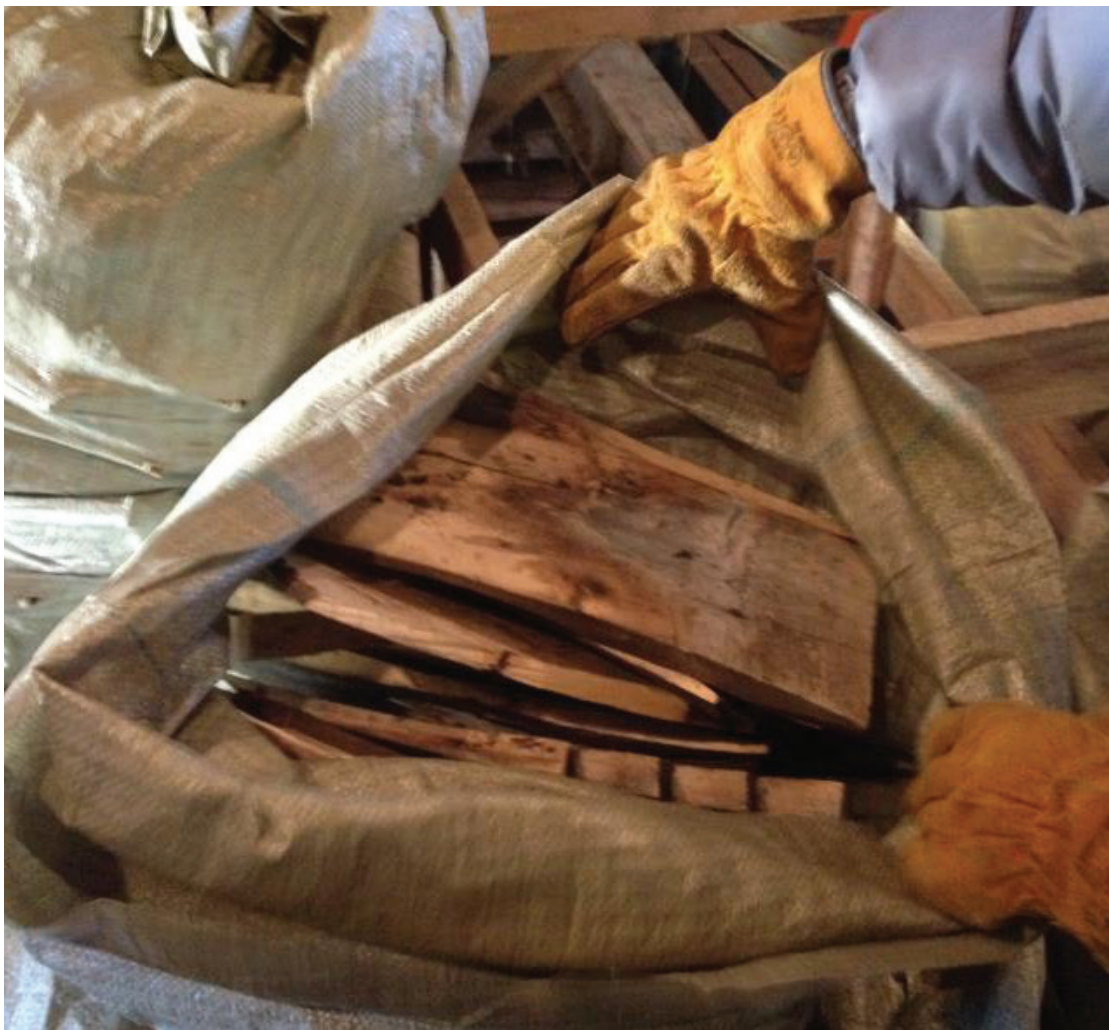
Рис. 6. Демонтированный лемех

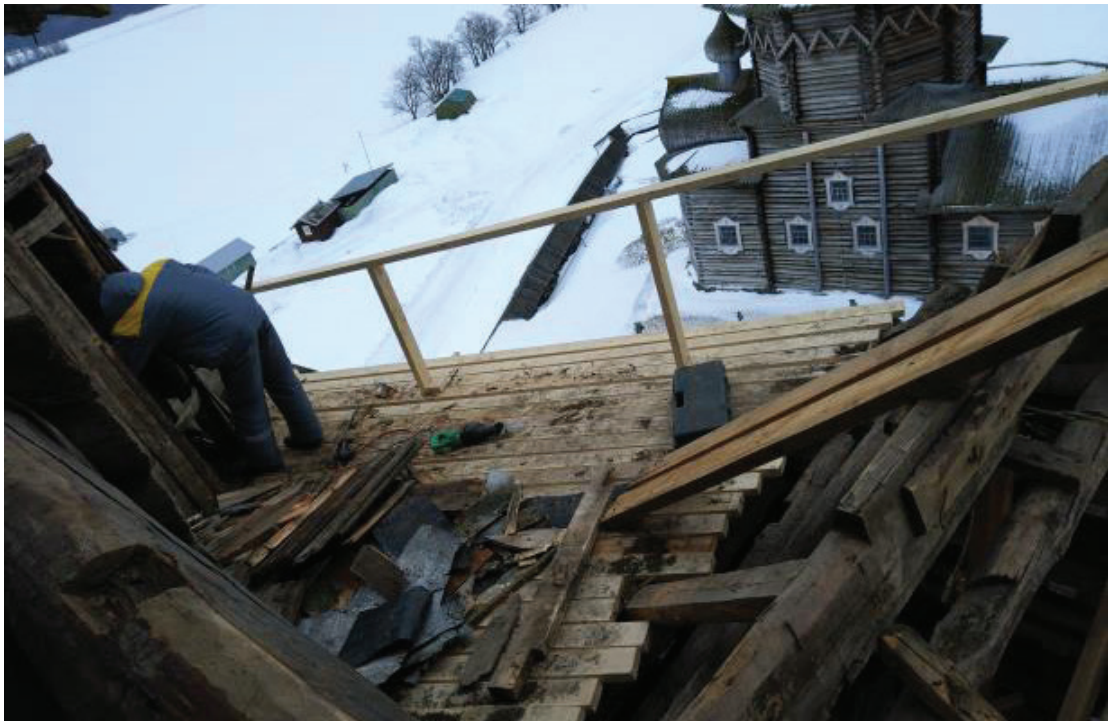
Рис. 7. Разборка барабана главки с технологического помоста

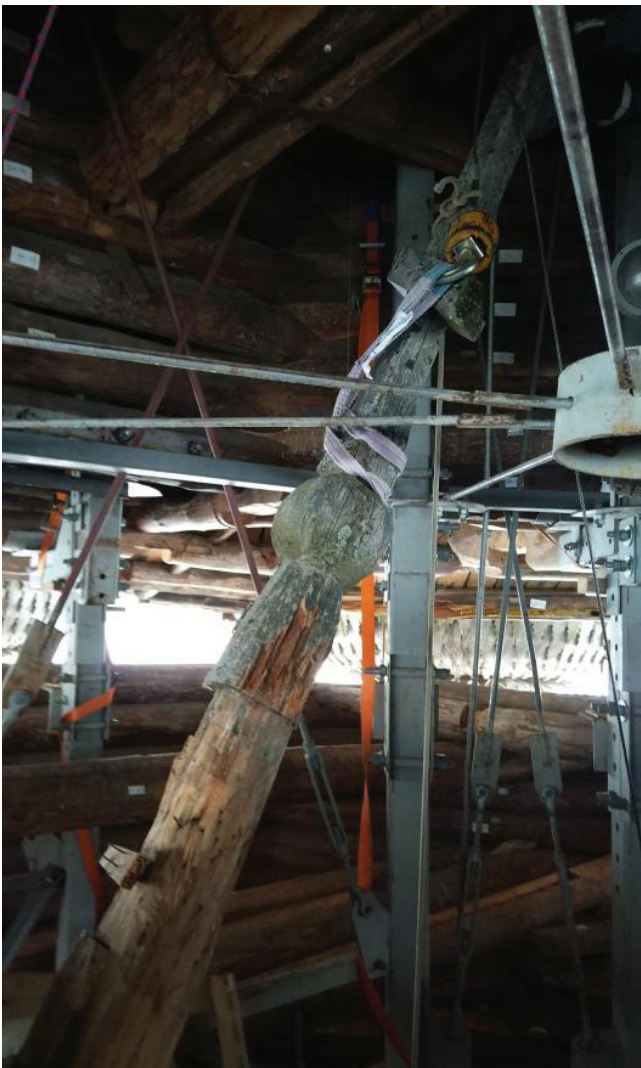
Рис. 8. Спуск демонтированного элемента главки (крест)

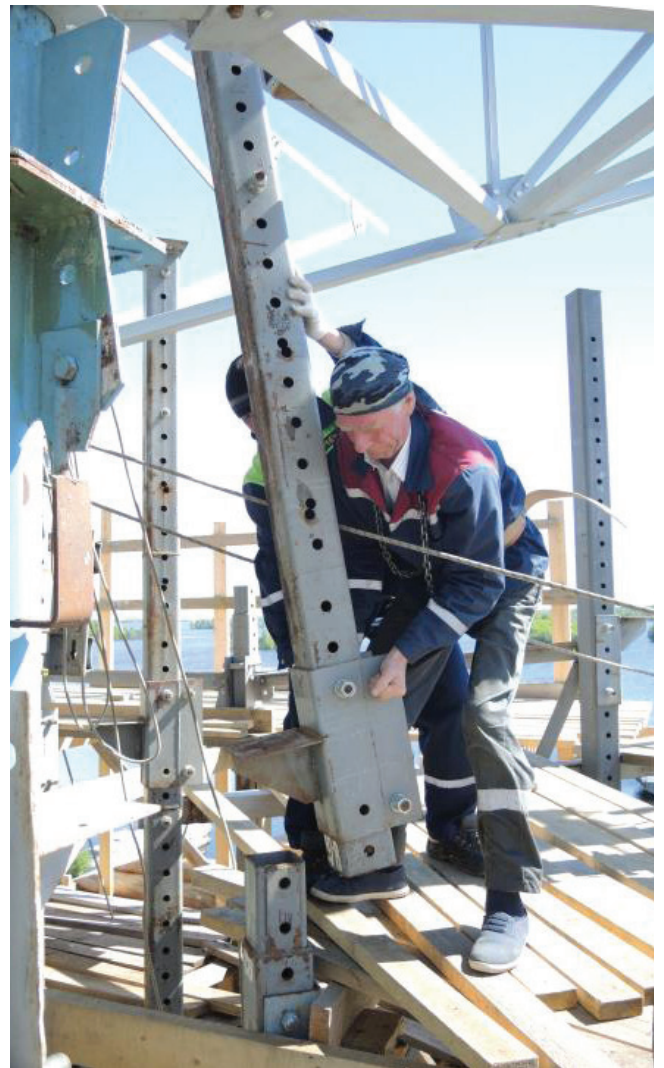
Рис. 9. Демонтаж элементов системы лифтинга

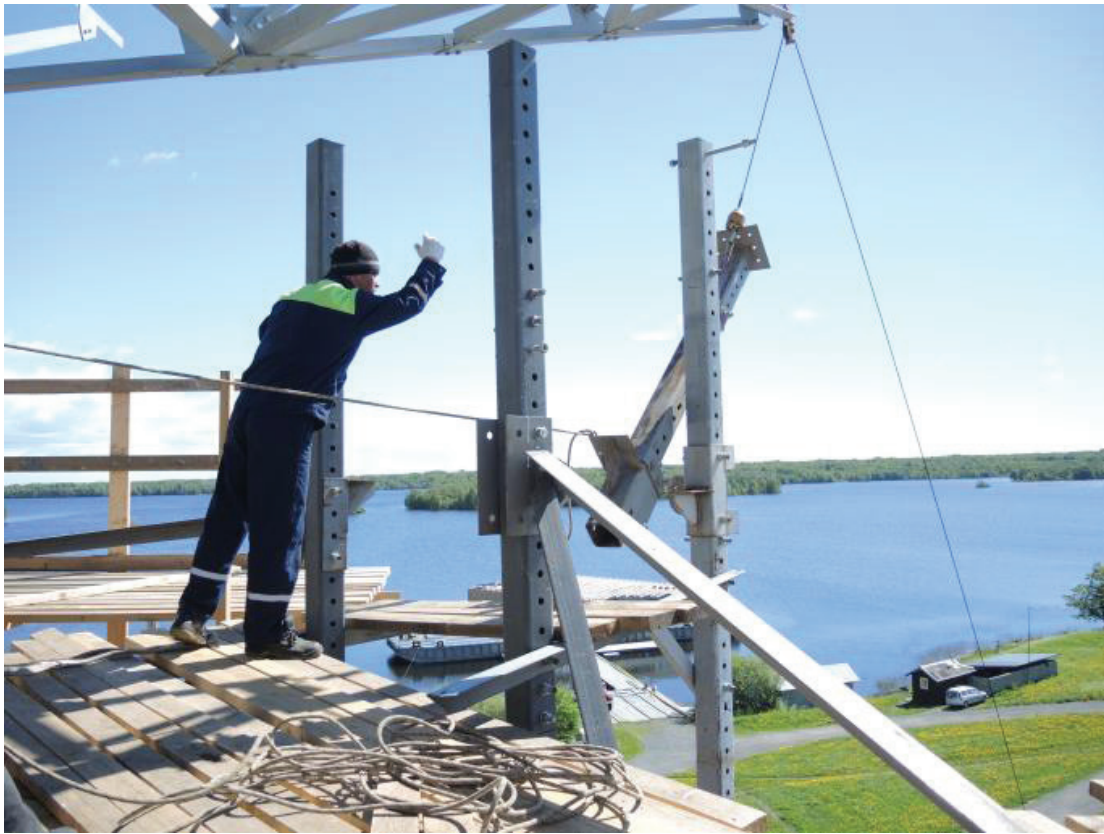
Рис. 10. Спуск демонтированных элементов металлоконструкций

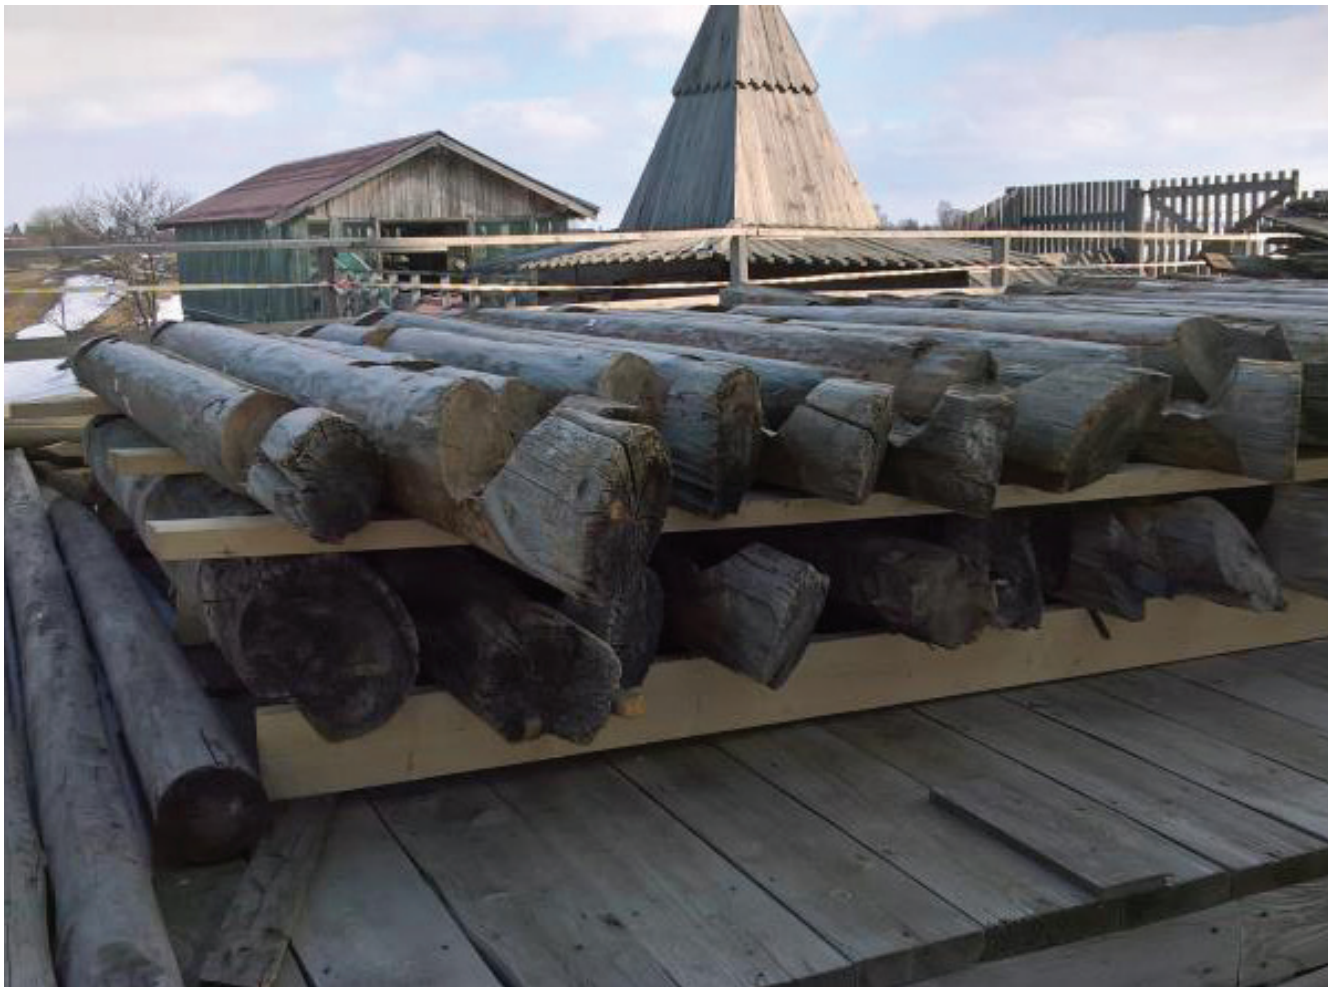
Рис. 11. Демонтированные элементы сруба 2-го реставрационного пояса

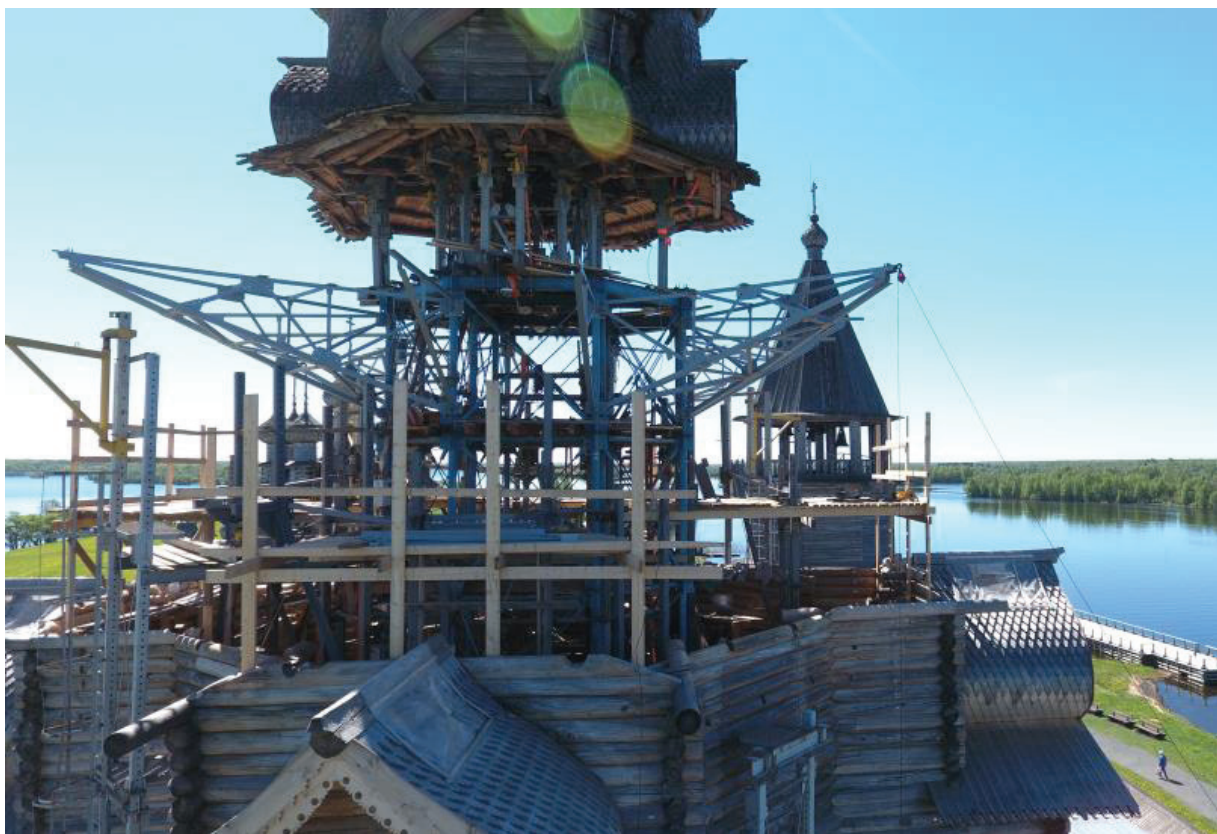
Рис. 12. Система кронштейнов для ведения работ по разборке 1-го реставрационного пояса и сборке 3-го реставрационного пояса

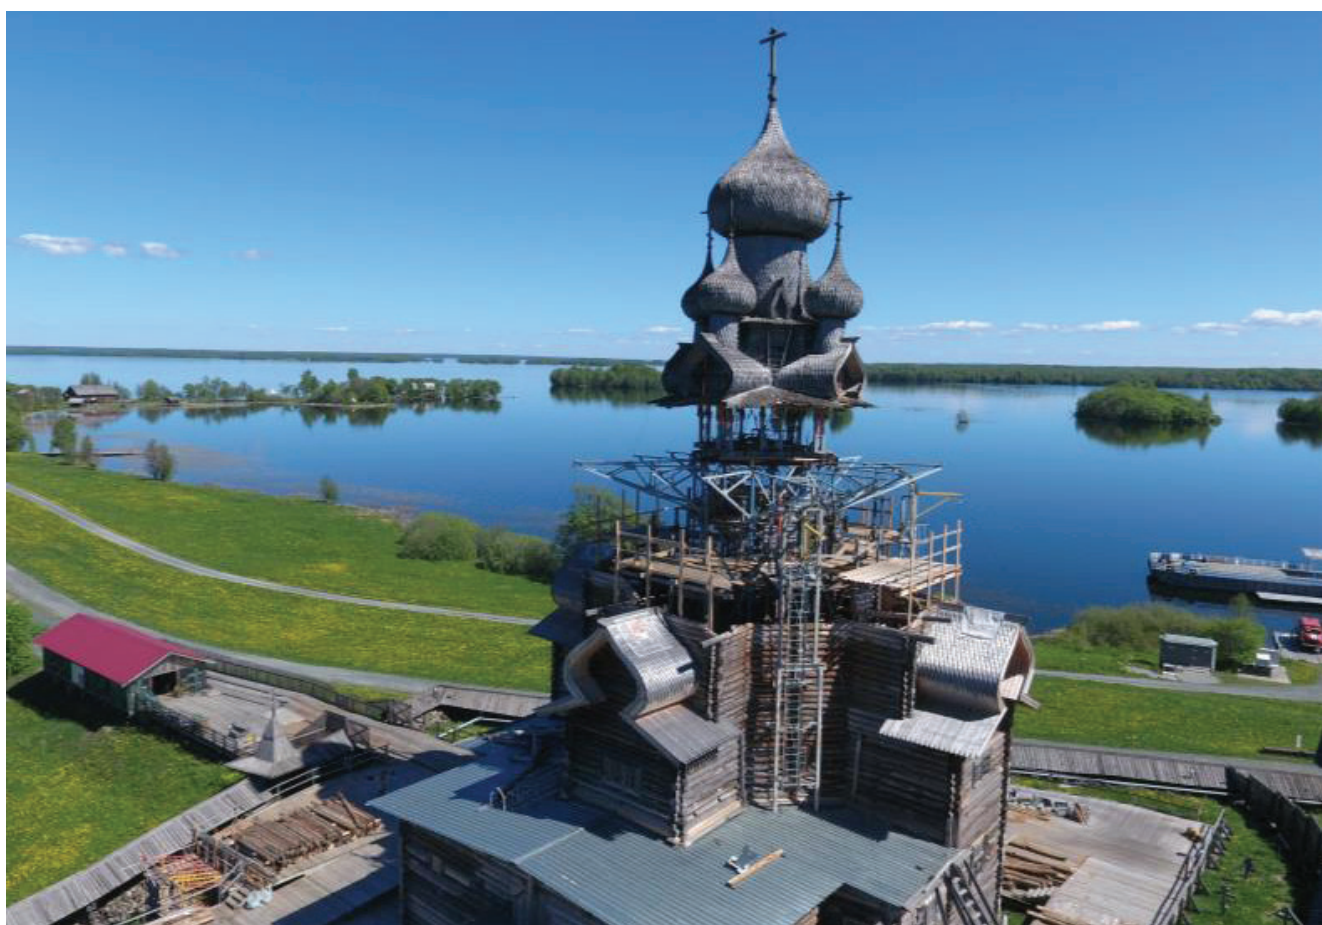
Рис. 13. Преображенская церковь. Демонтирован 1-й реставрационный пояс. Смонтированы металлические кронштейны

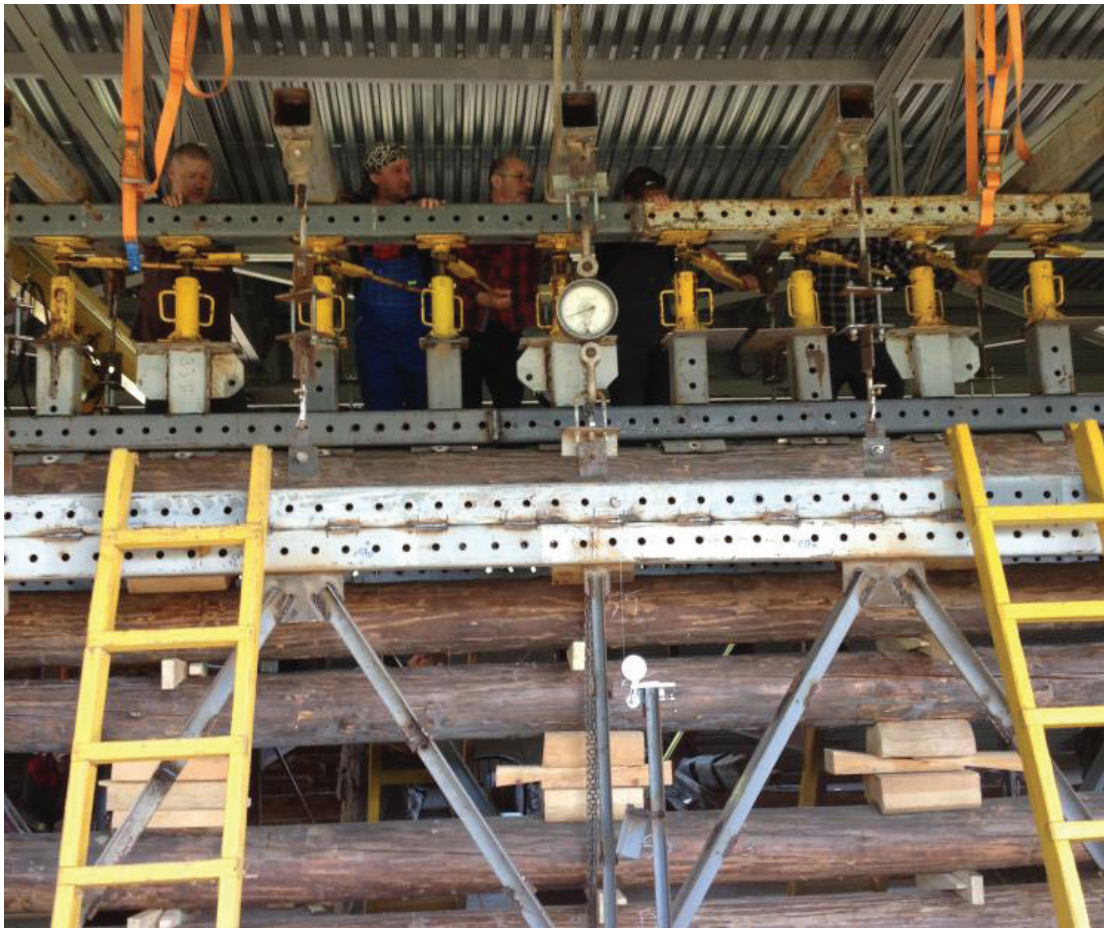
Рис. 14. Испытание балок

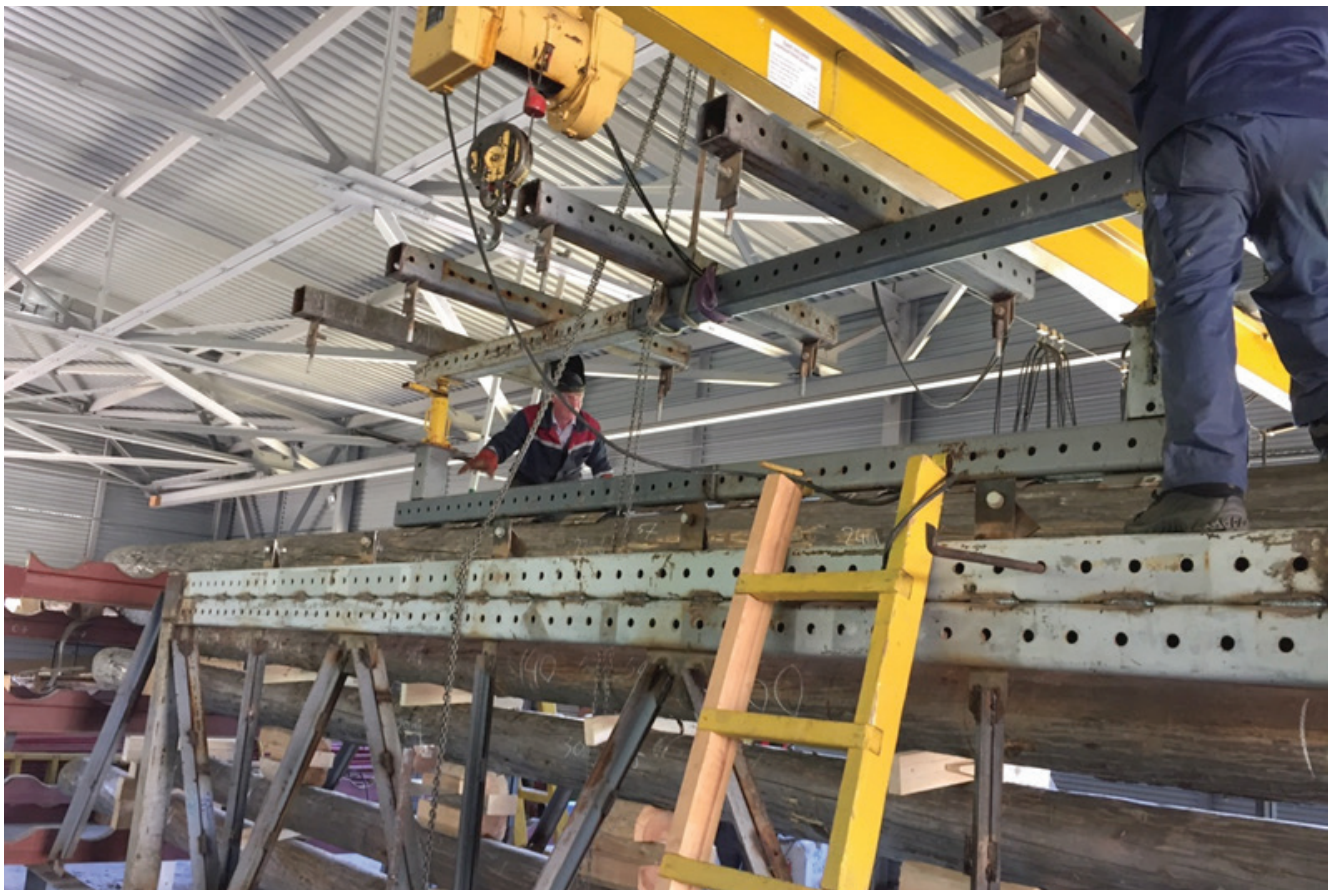
Рис. 15. Сборка деталей нагрузочного устройства

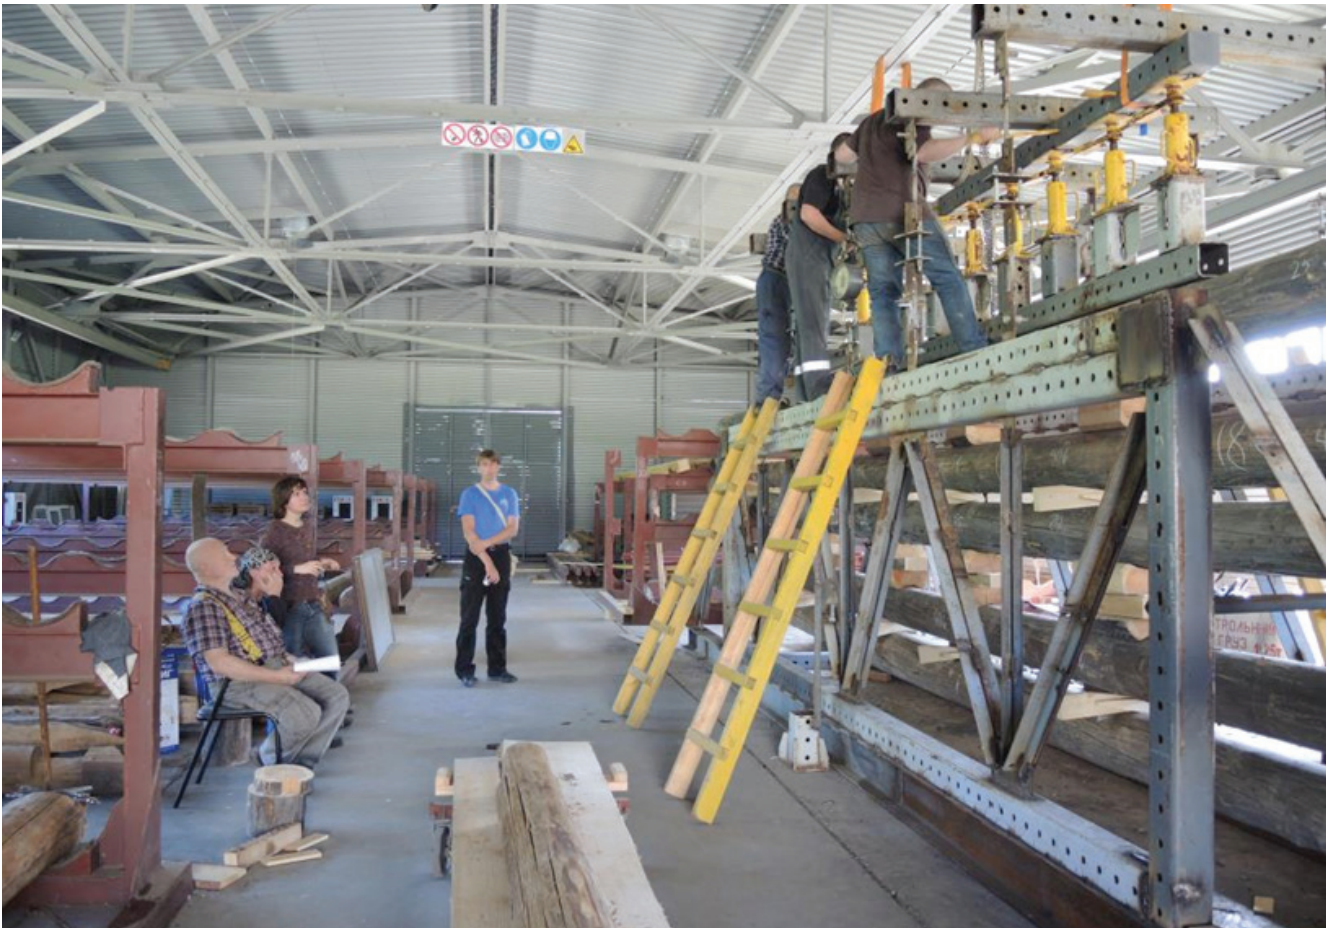
Рис. 16. Нагрузка домкратами испытываемых балок

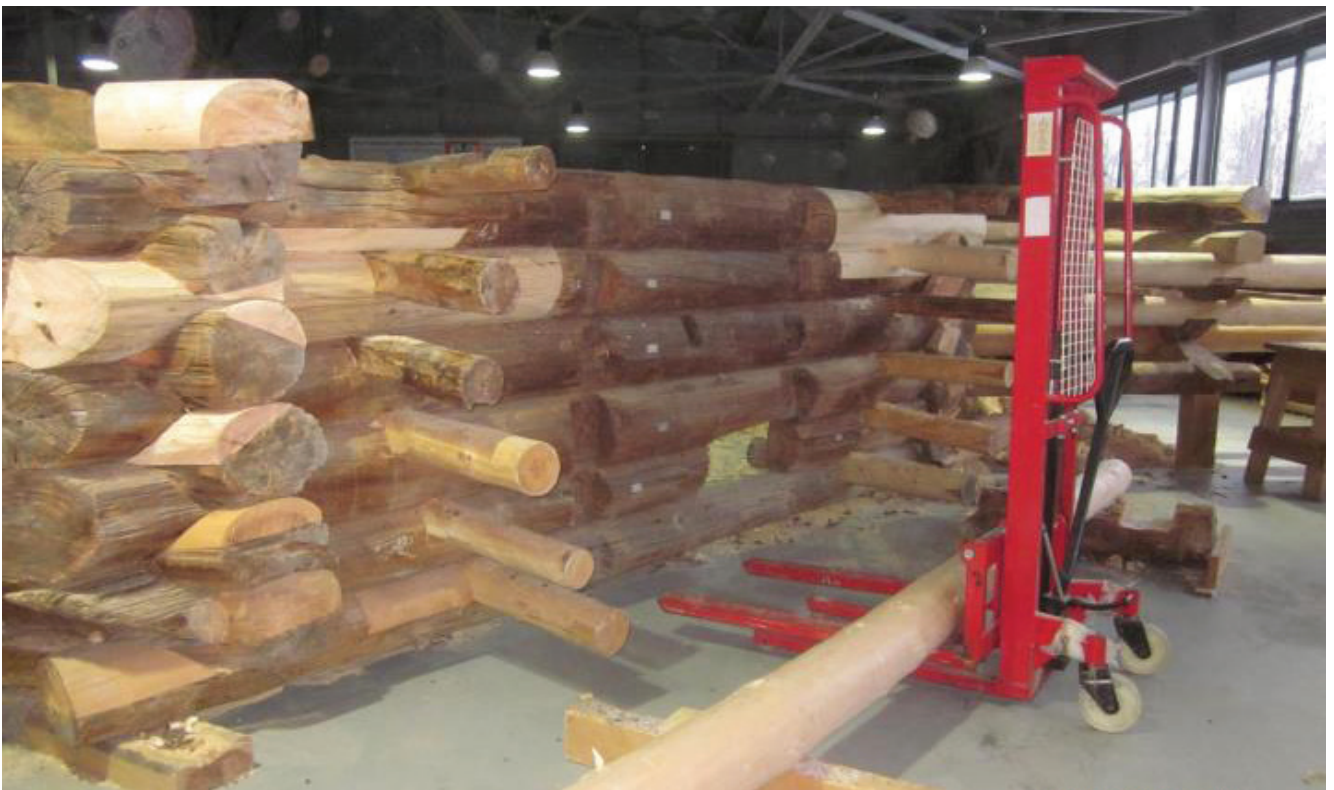
Рис. 17. Реставрационная сборка нижней части сруба 3-го реставрационного пояса в цехах

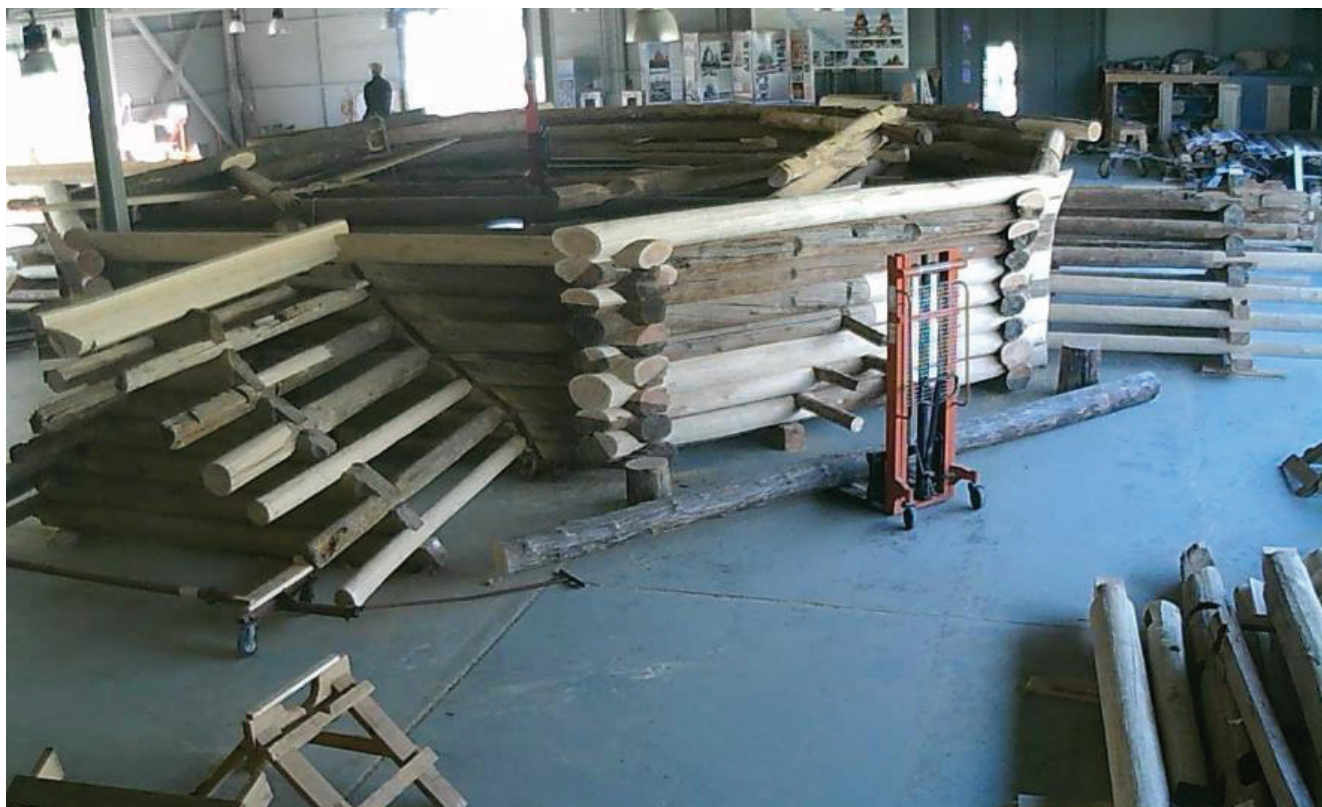
Рис. 18. Реставрационная сборка верхней части сруба 3-го реставрационного пояса в цехах

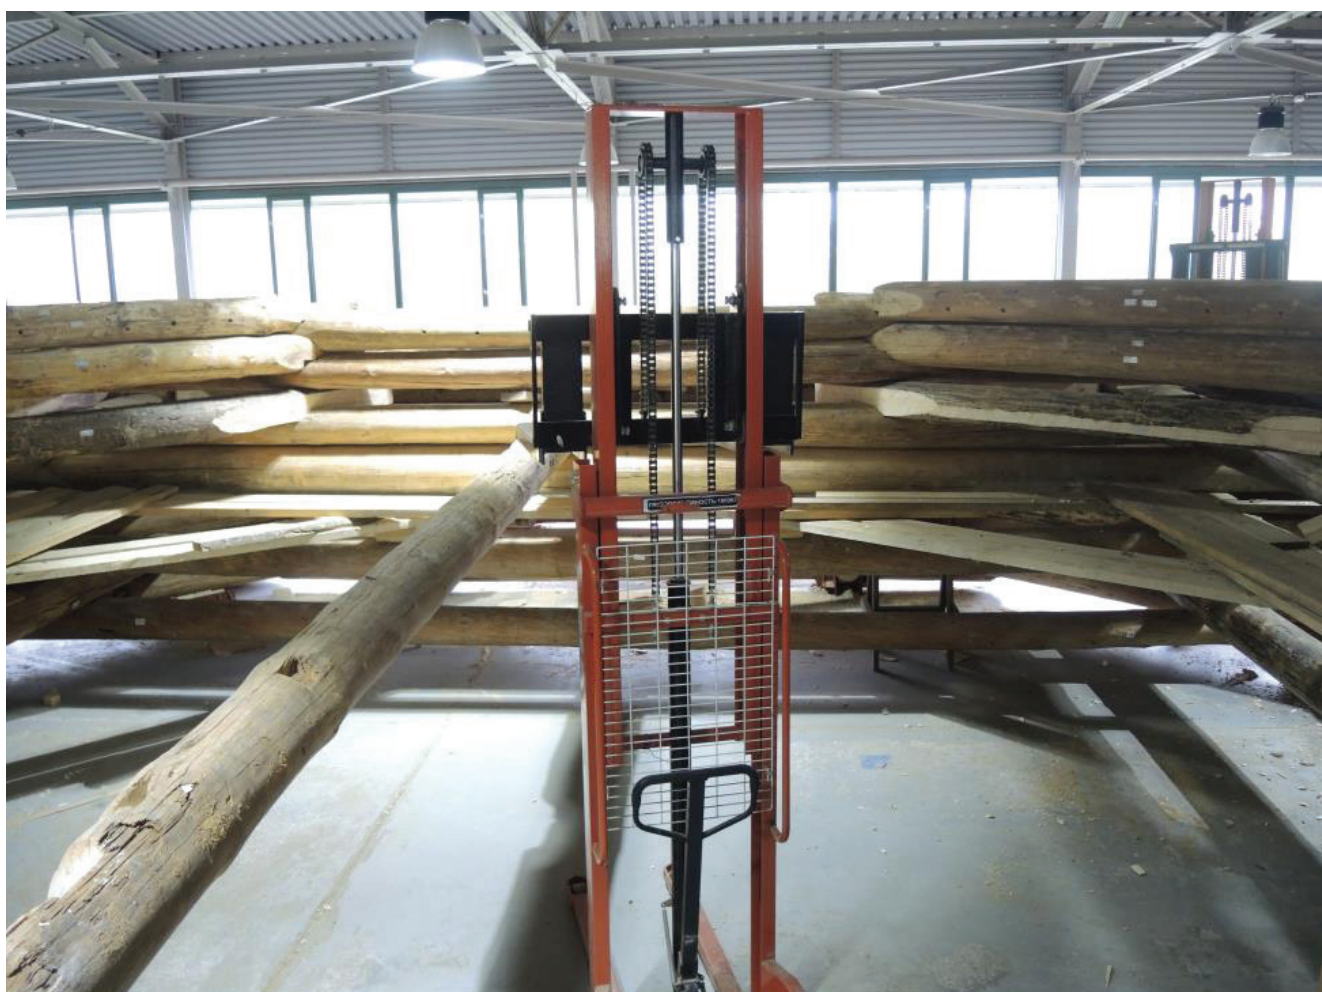
Рис. 19. Сборка балочных конструкций 3-го реставрационного пояса в сборочном цехе

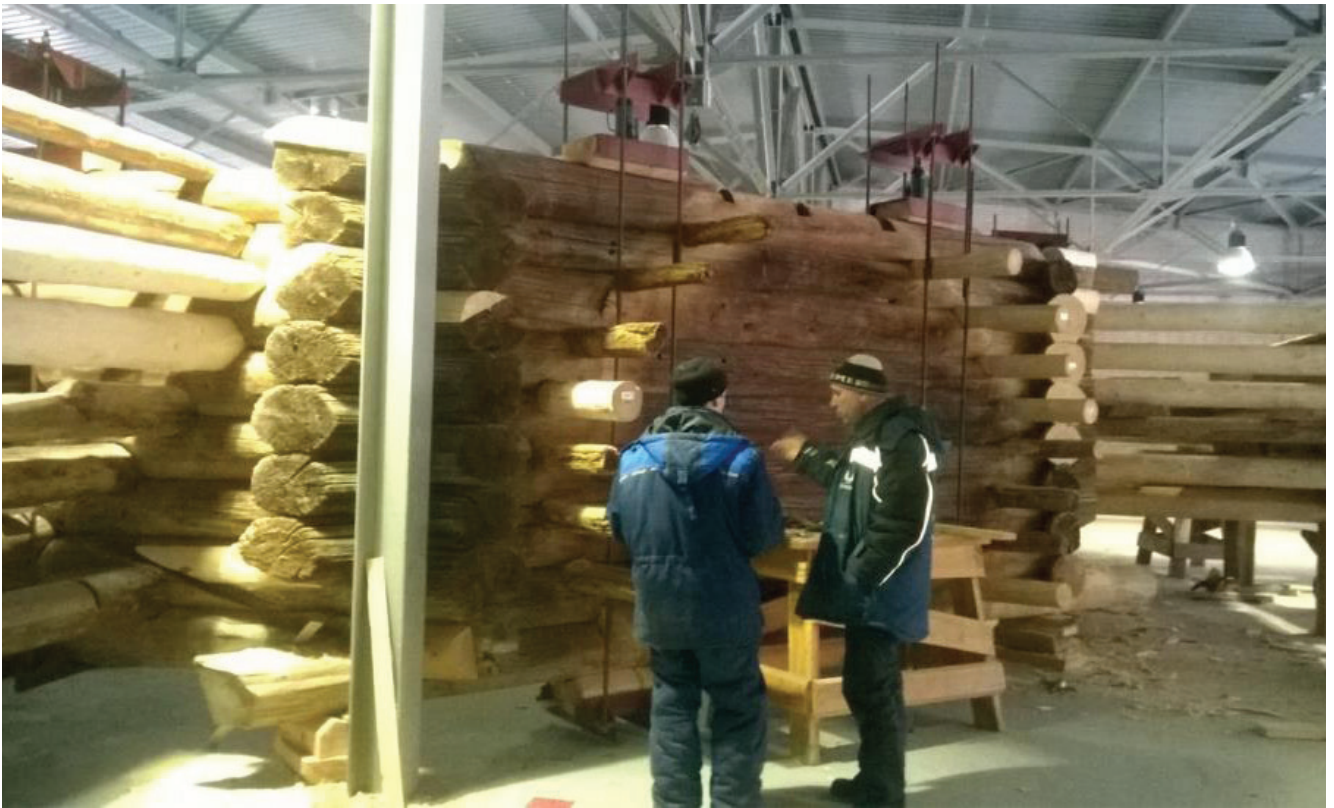
Рис. 20. Обжатие части сруба 3-го реставрационного пояса

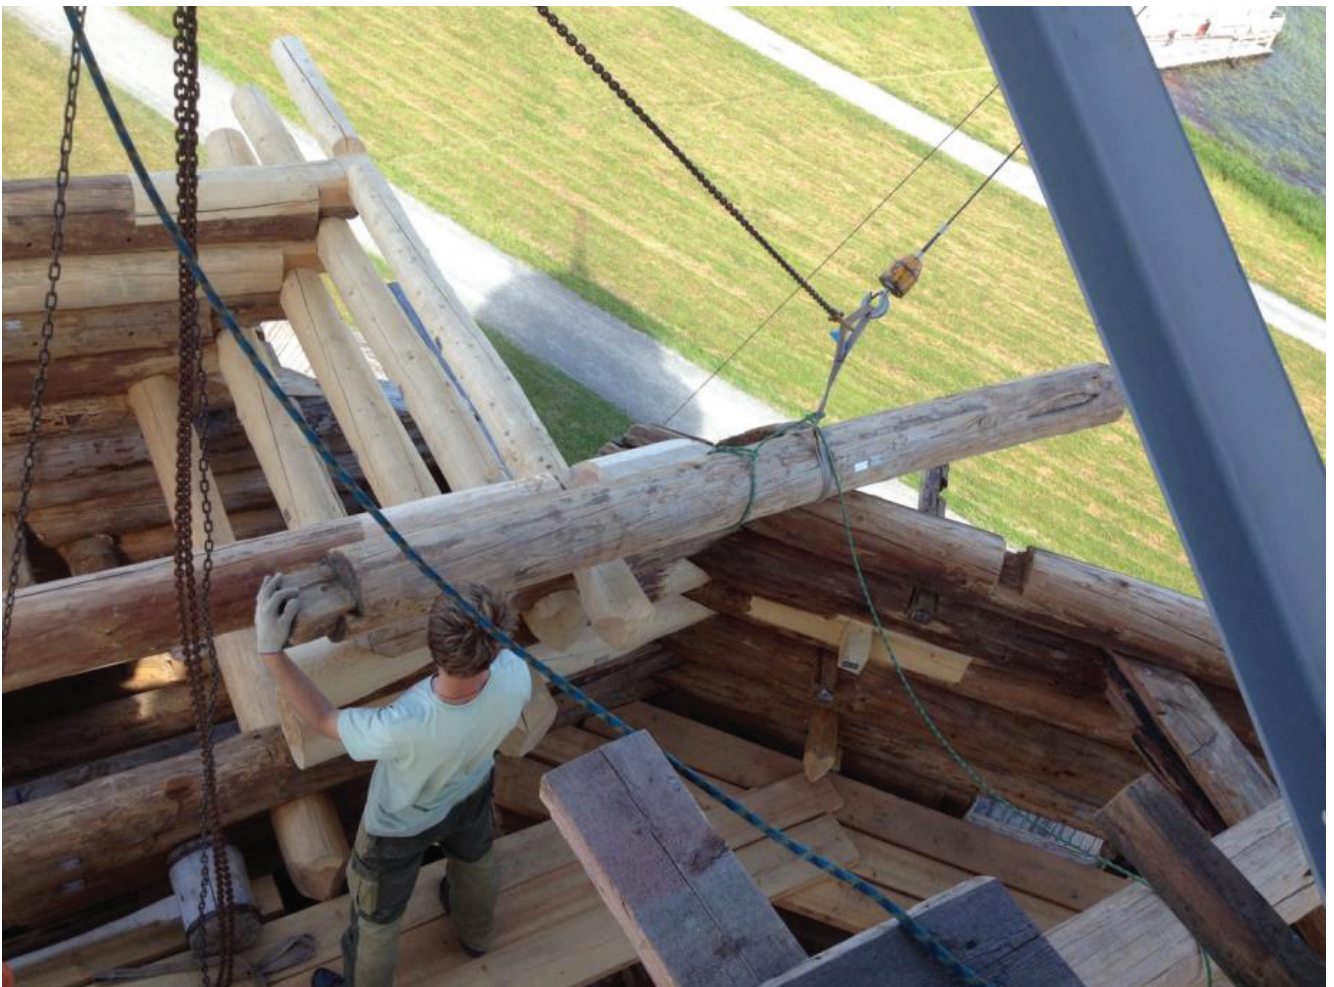
Рис. 21. Сборка сруба 3-го реставрационного пояса на погосте. Подъем элементов

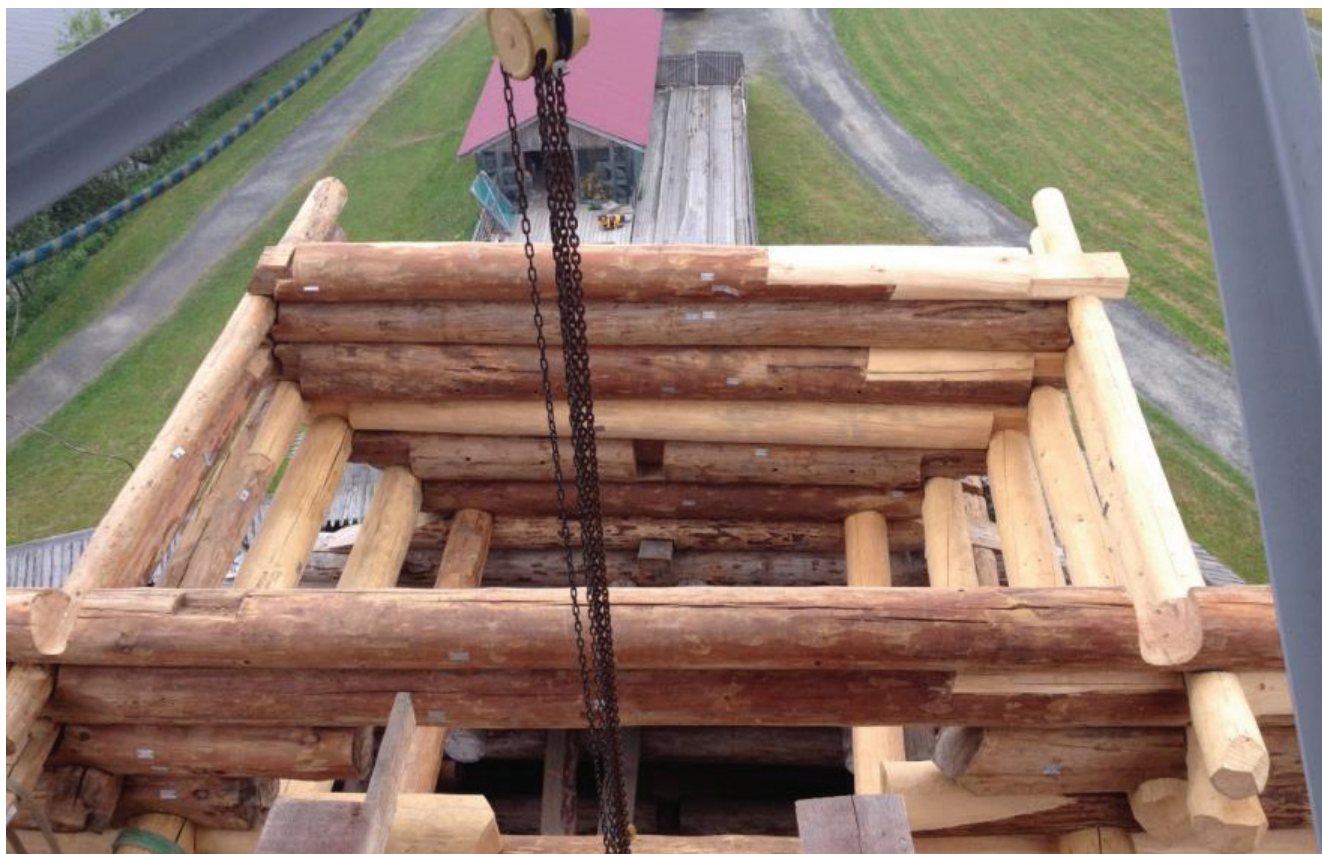
Рис. 22. Сборка сруба 3-го реставрационного пояса на погосте. Северный прируб
