Фотоотчет о выполнении реставрационных работ на церкви Преображения Господня

Работы, выполняемые ООО «Алекон»

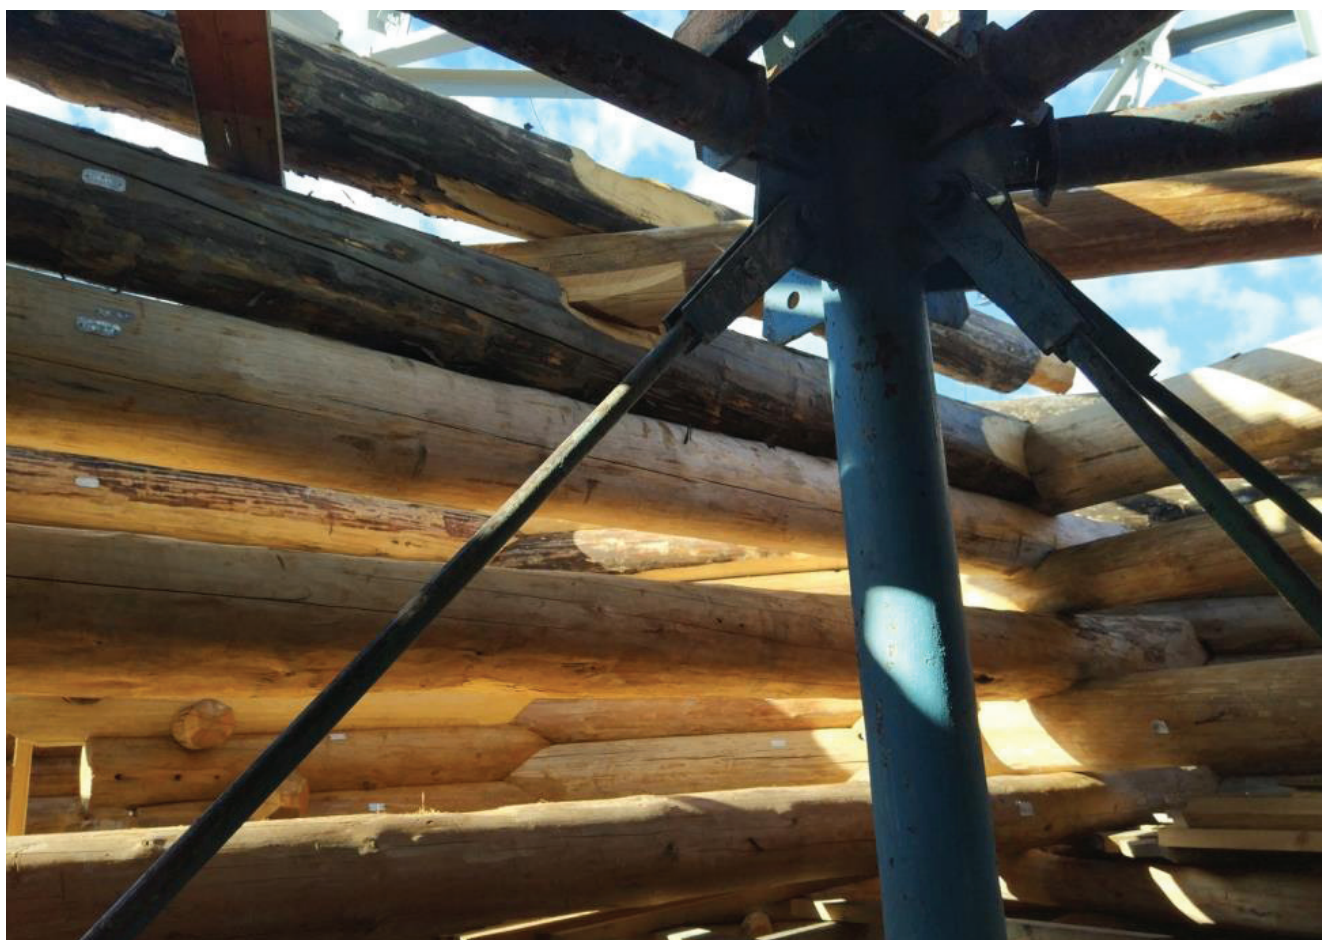
Рис. 23. Сборка 3-го реставрационного пояса на погосте. Чтвериковые балки

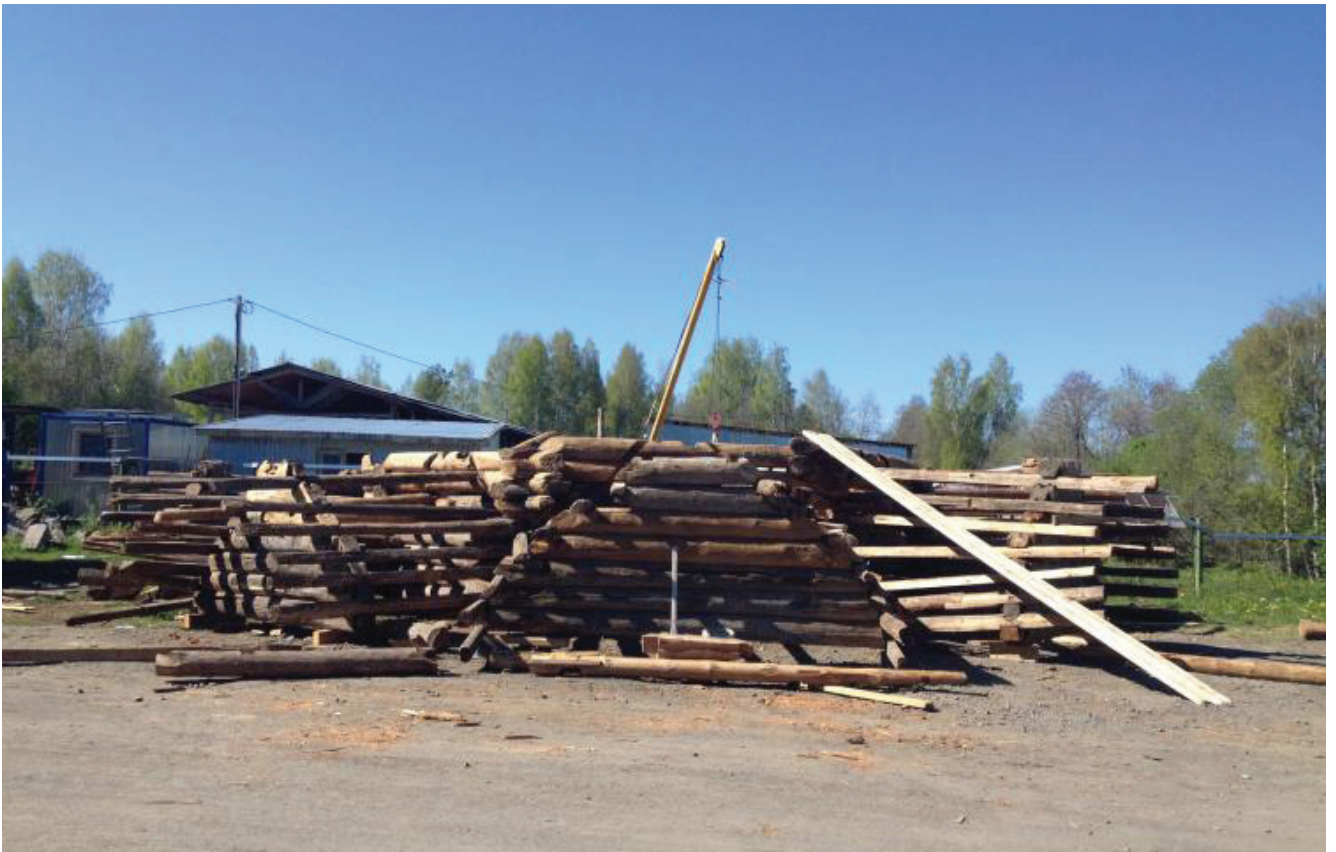
Рис. 24. Предварительная сборка 2-го реставрационного пояса на территории Плотницкого центра

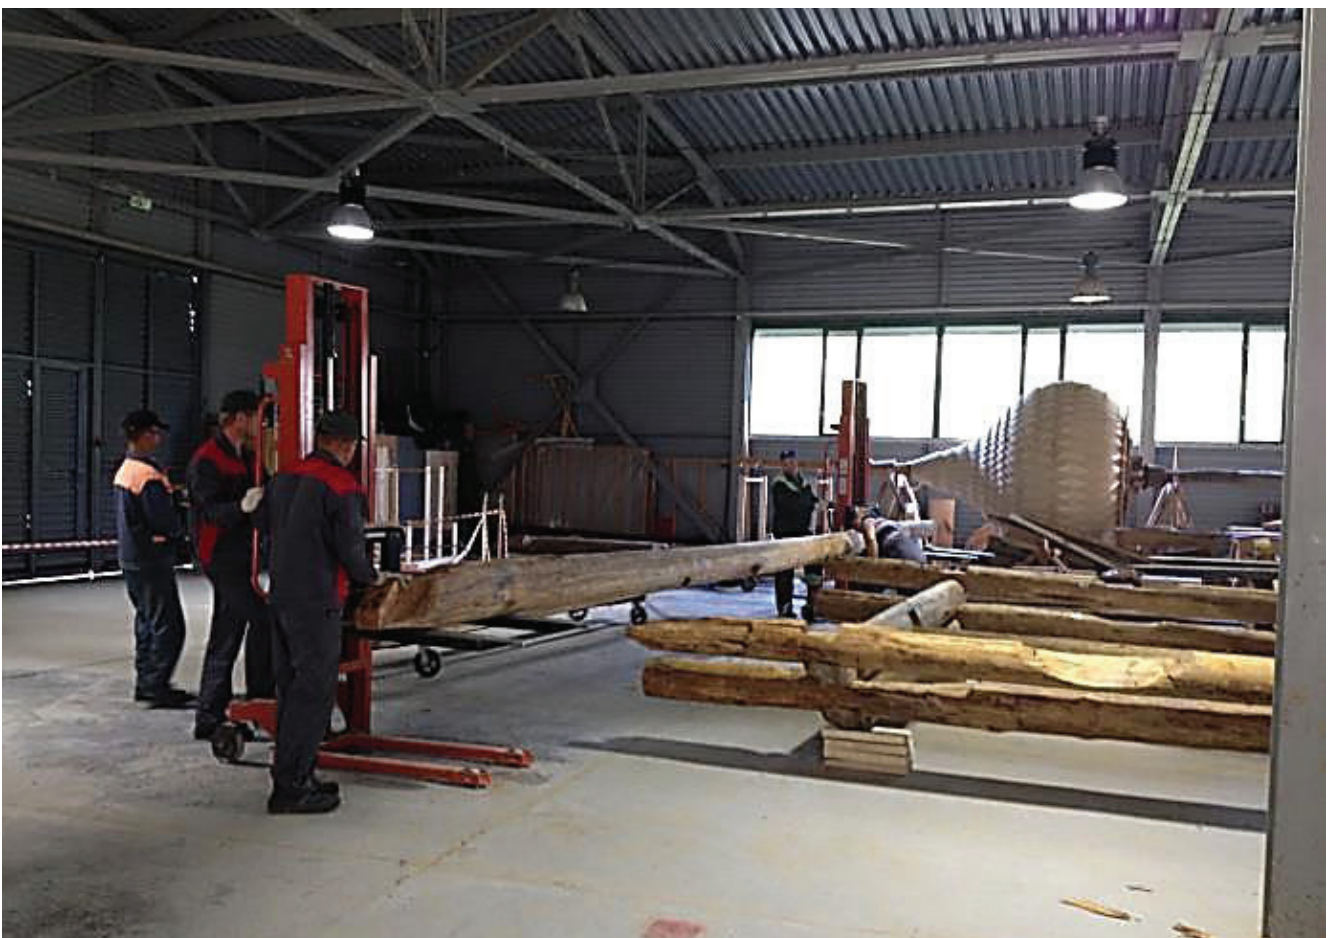
Рис. 25. Реставрационная сборка сруба 2-го реставрационного пояса в цехах

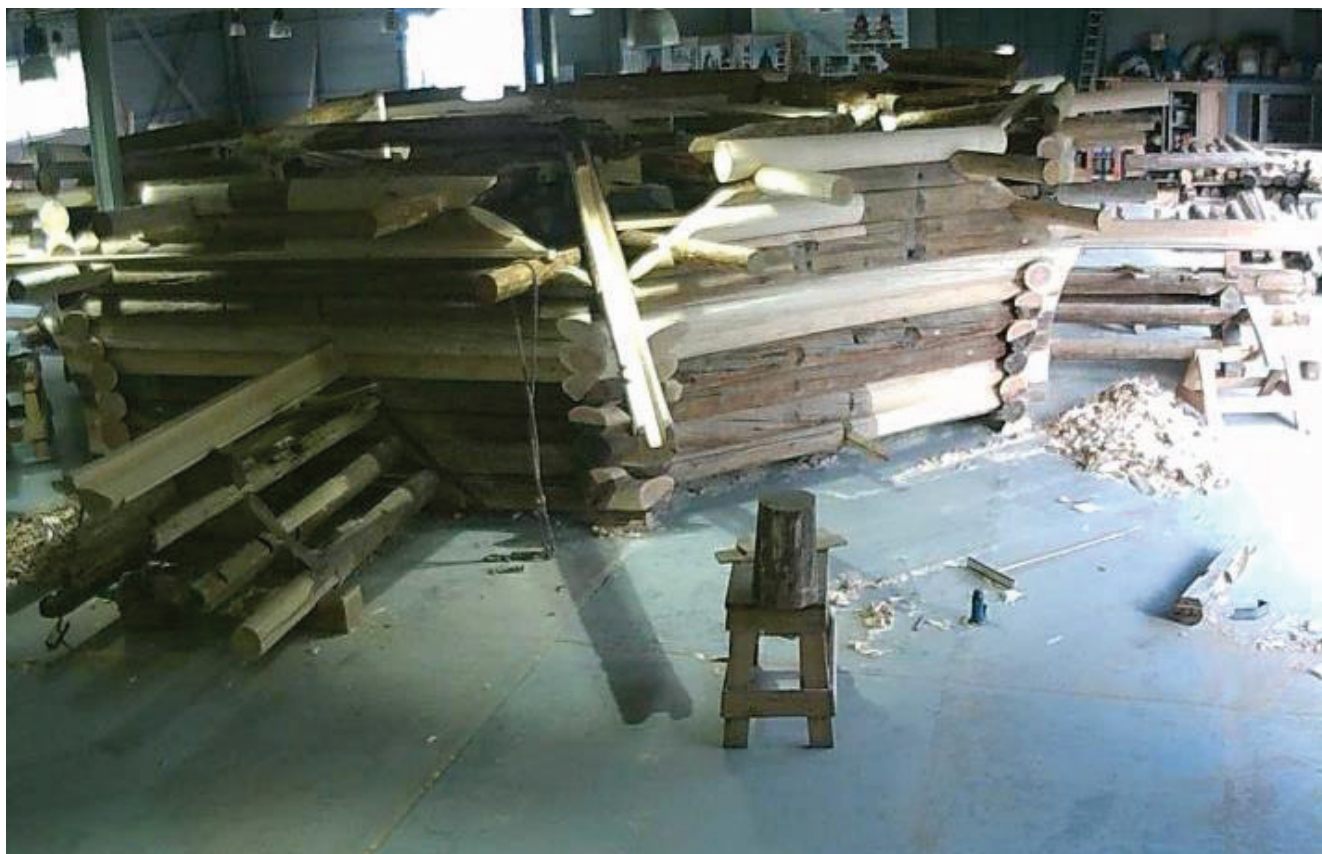
Рис. 26. Реставрационная сборка 2-го реставрационного пояса

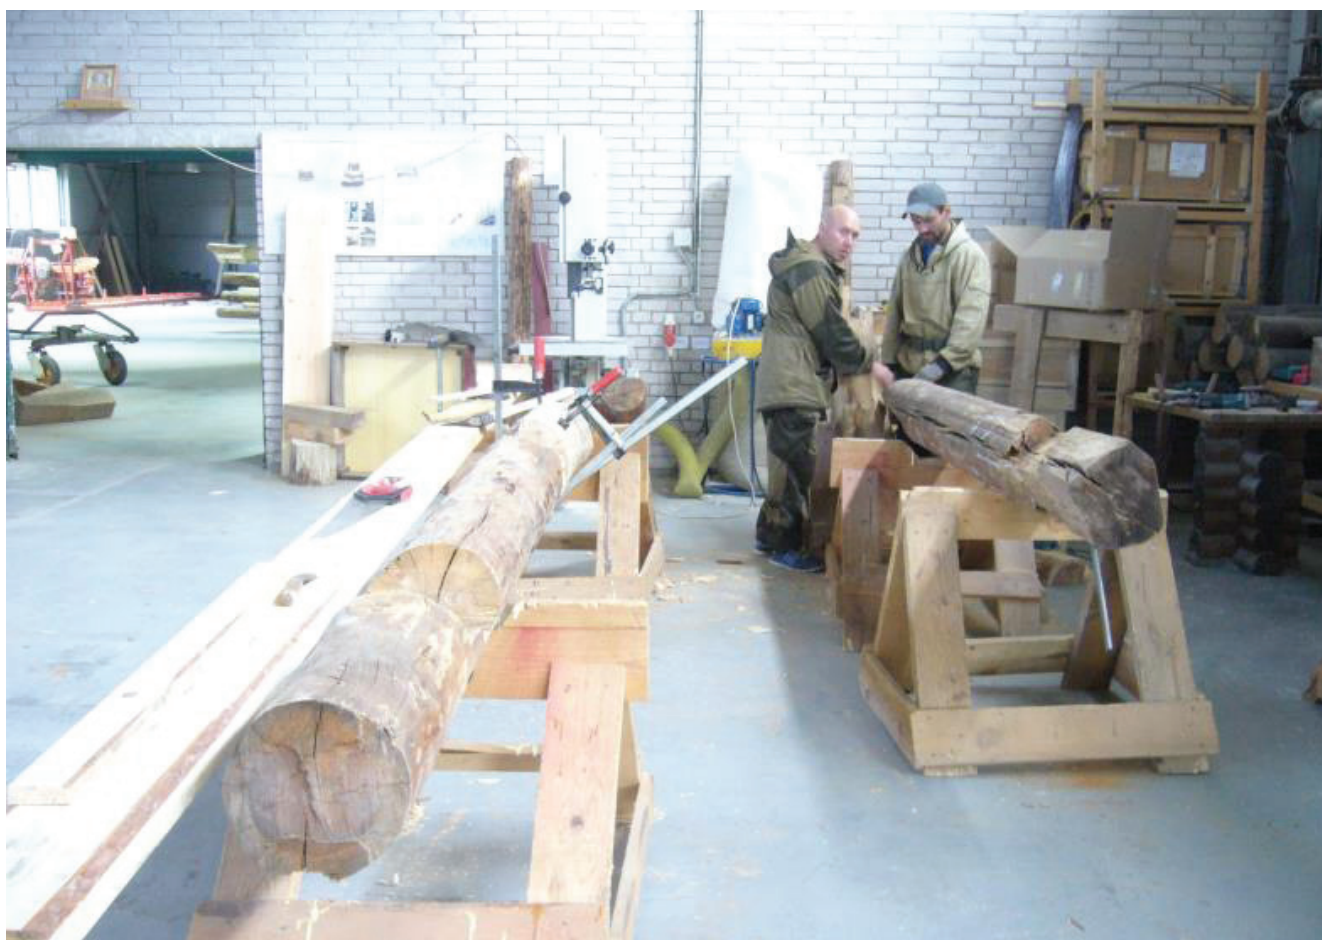
Рис. 27. Реставрация элементов сруба 2-го реставрационного пояса в Реставрационном комплексе

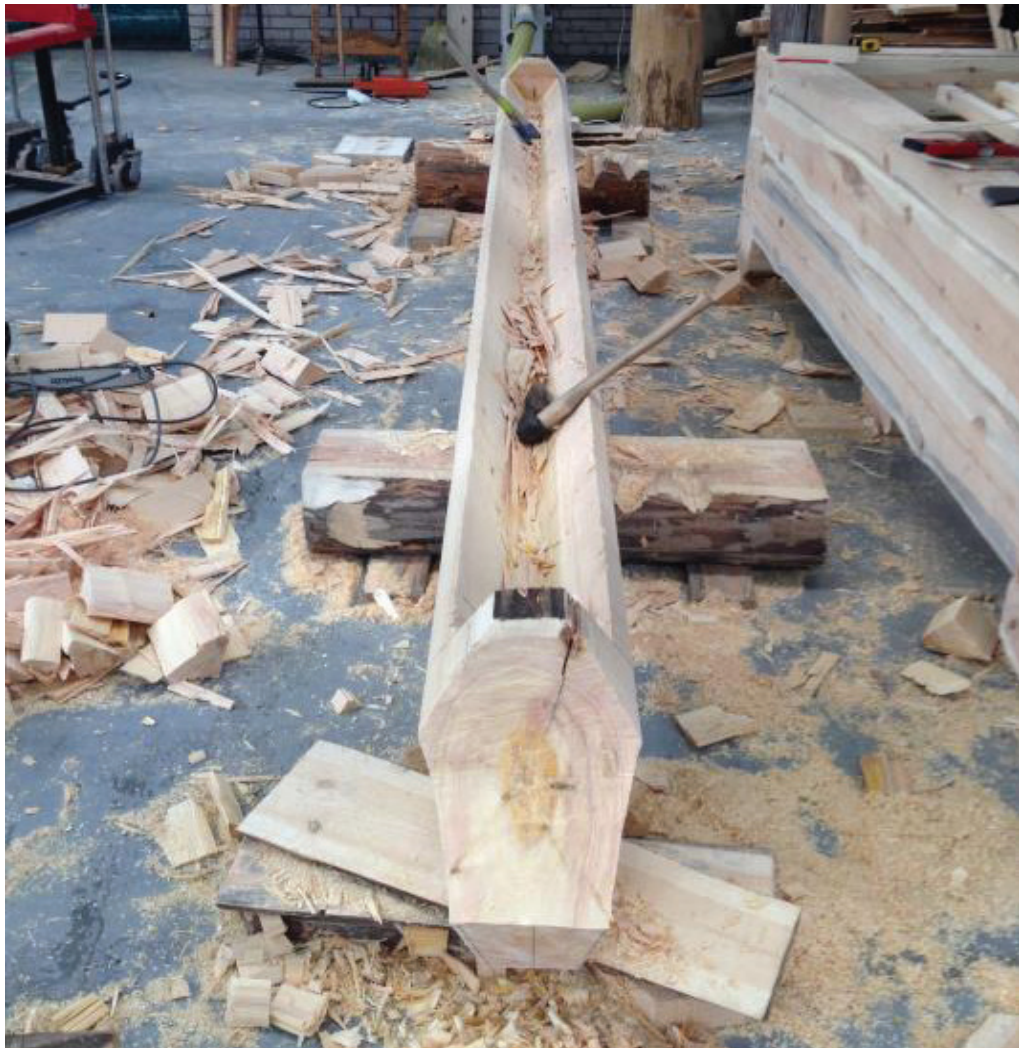
Рис. 28. Изготовление шелома бочки

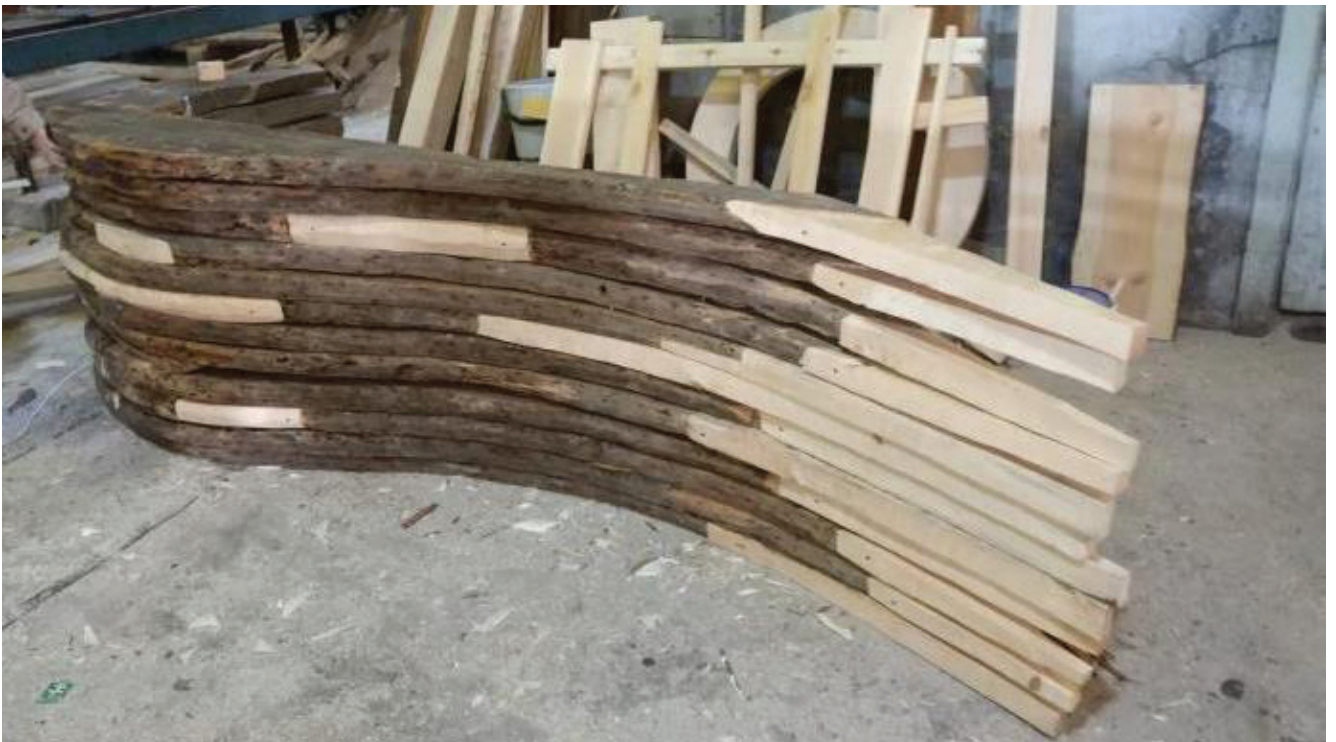
Рис. 29. Отреставрированные журавцы глав 2-го реставрационного пояса

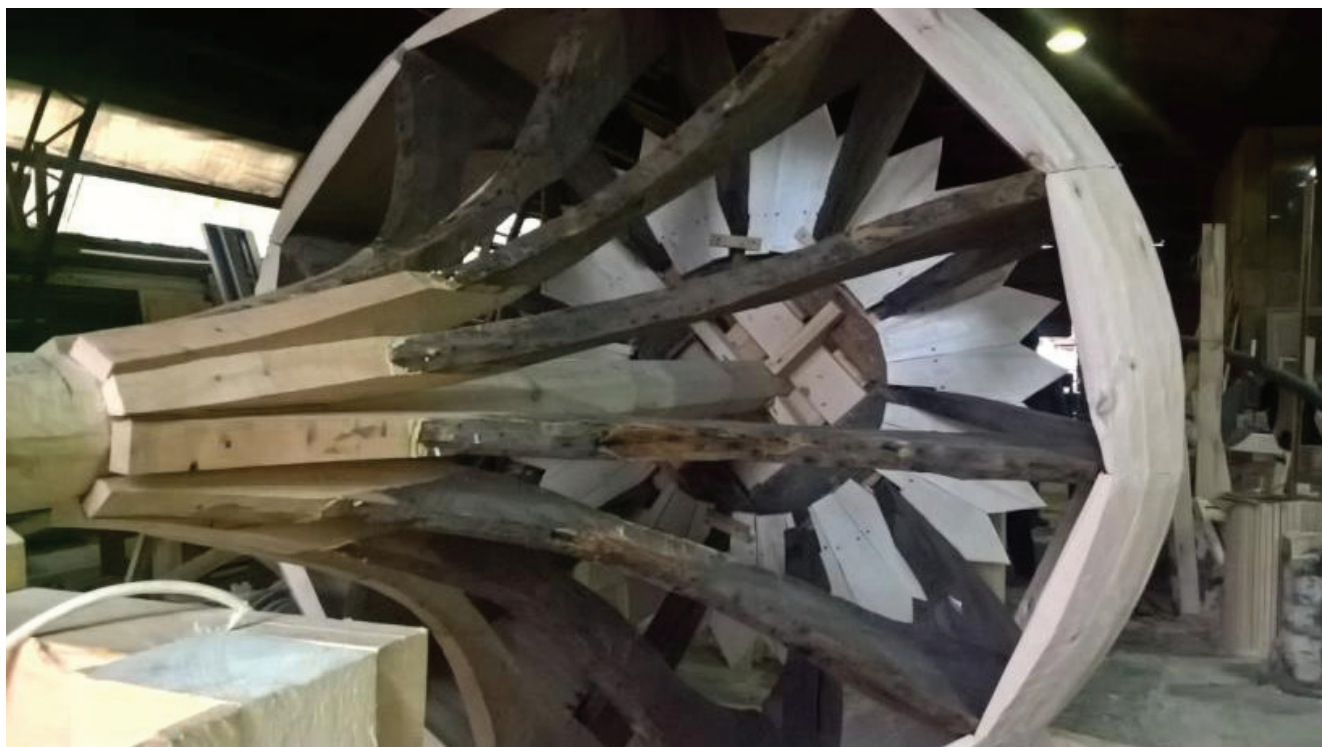
Рис. 30. Сборка южной главки 2-го реставрационного пояса. Монтаж обрешетки

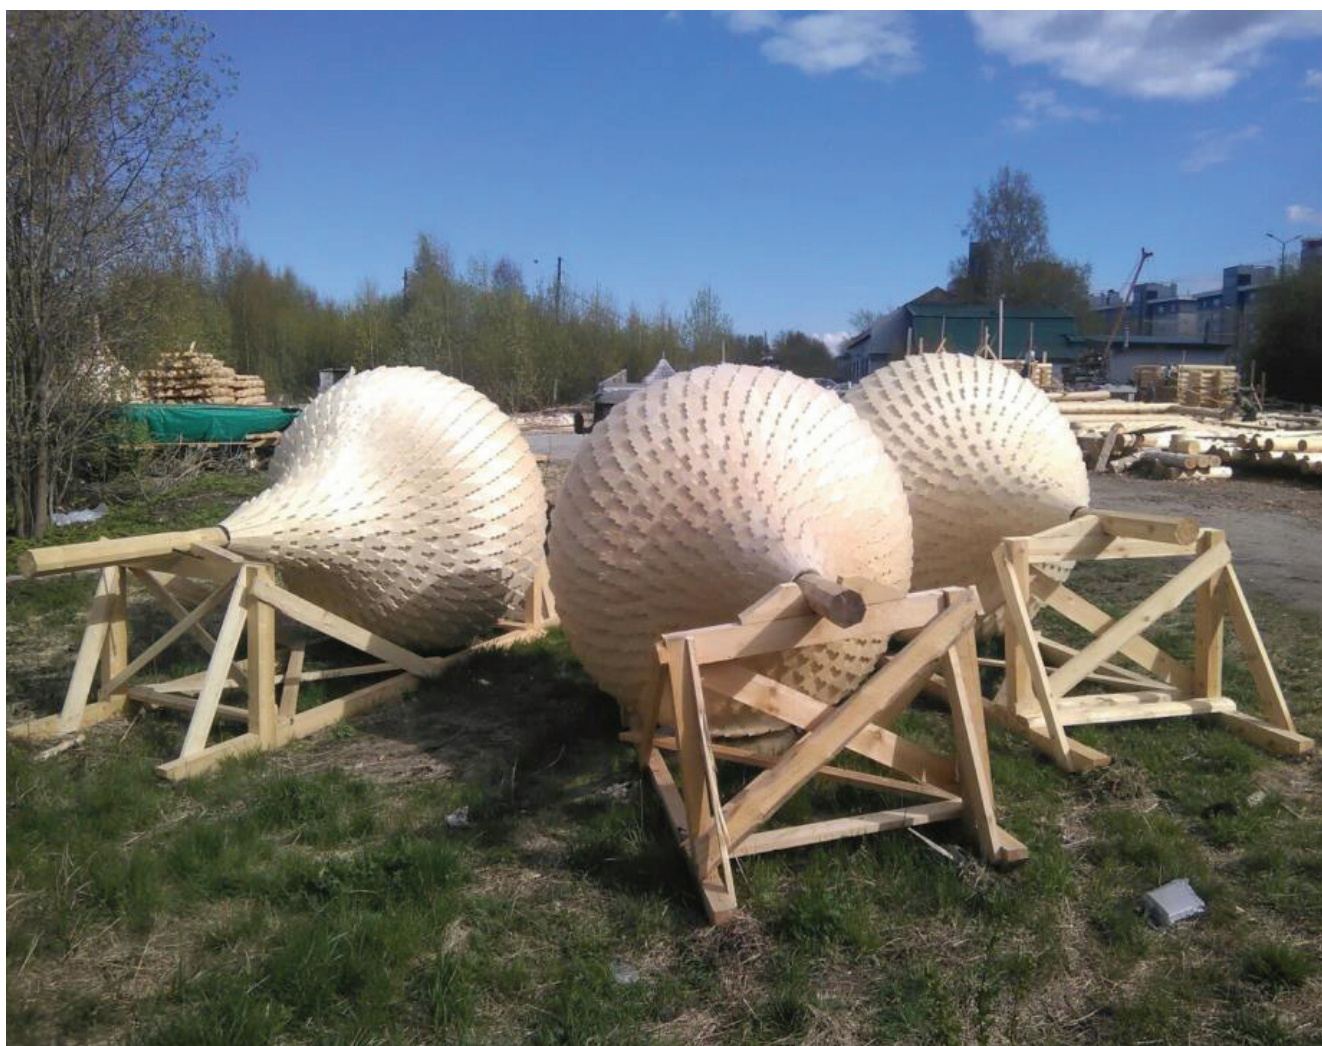
Рис. 31. Отреставрированные главки 2-го реставрационного пояса

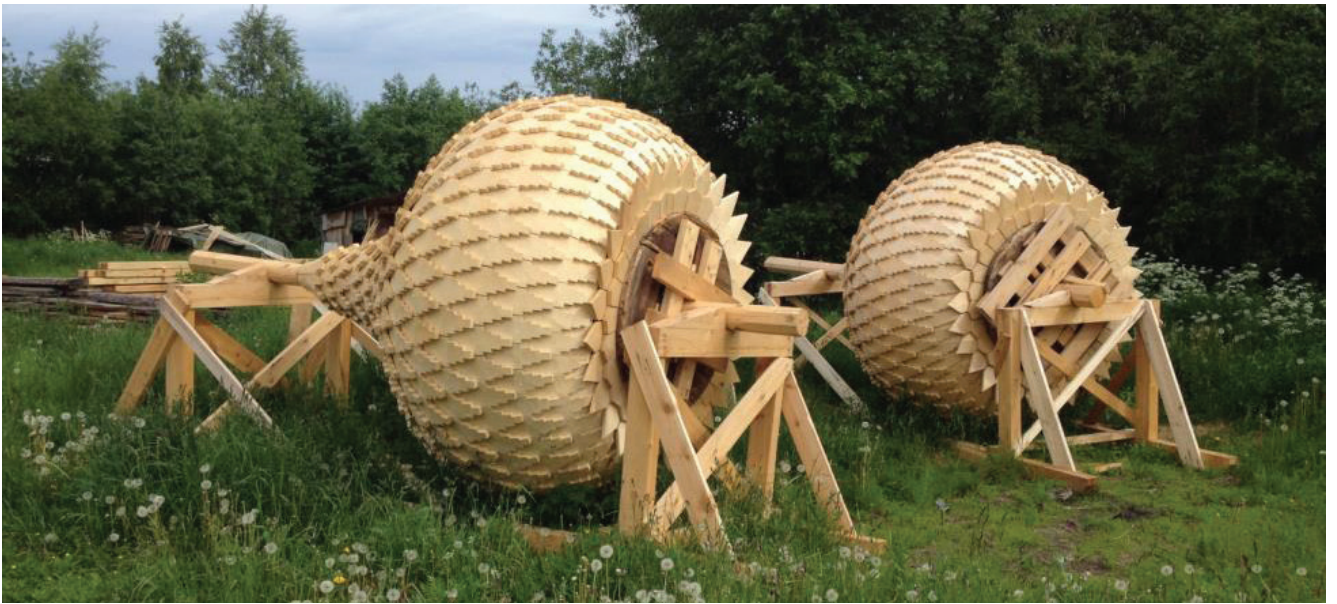
Рис. 32. Отреставрированные главки 3-го реставрационного пояса

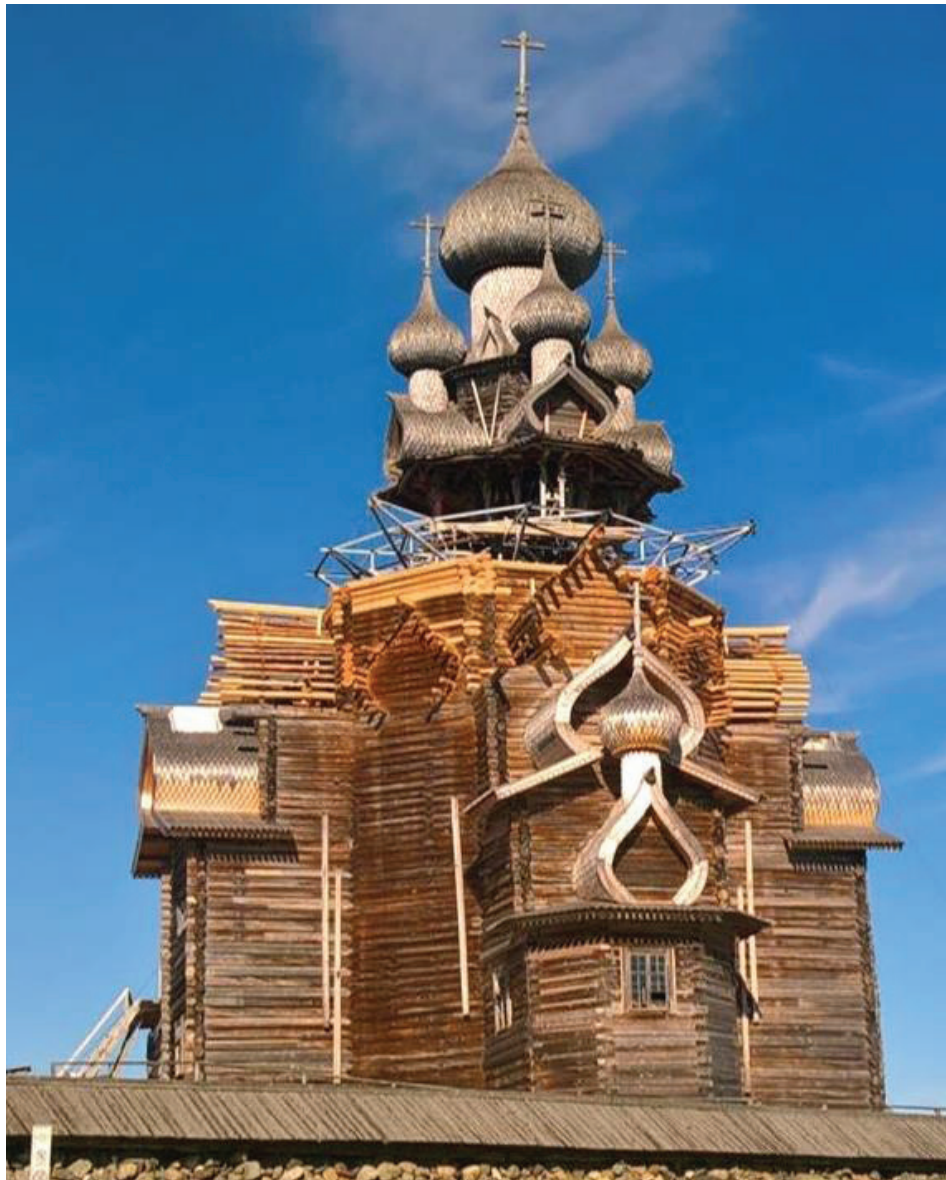
Рис. 33. Завершение работ по сборке сруба 3-го реставрационного пояса на погосте

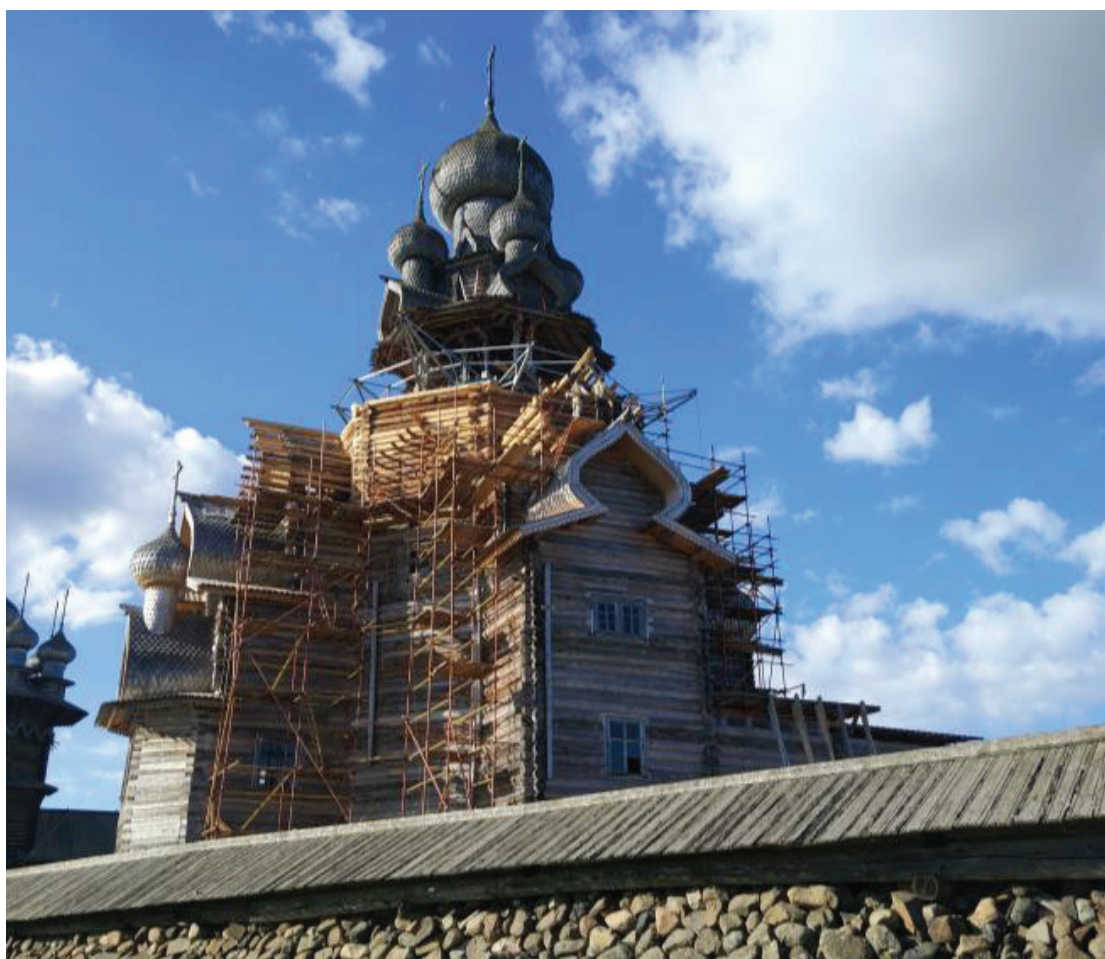
Рис. 34. Монтаж строительных лесов для выполнения работ по окрытию бочек 3-го реставрационного пояса

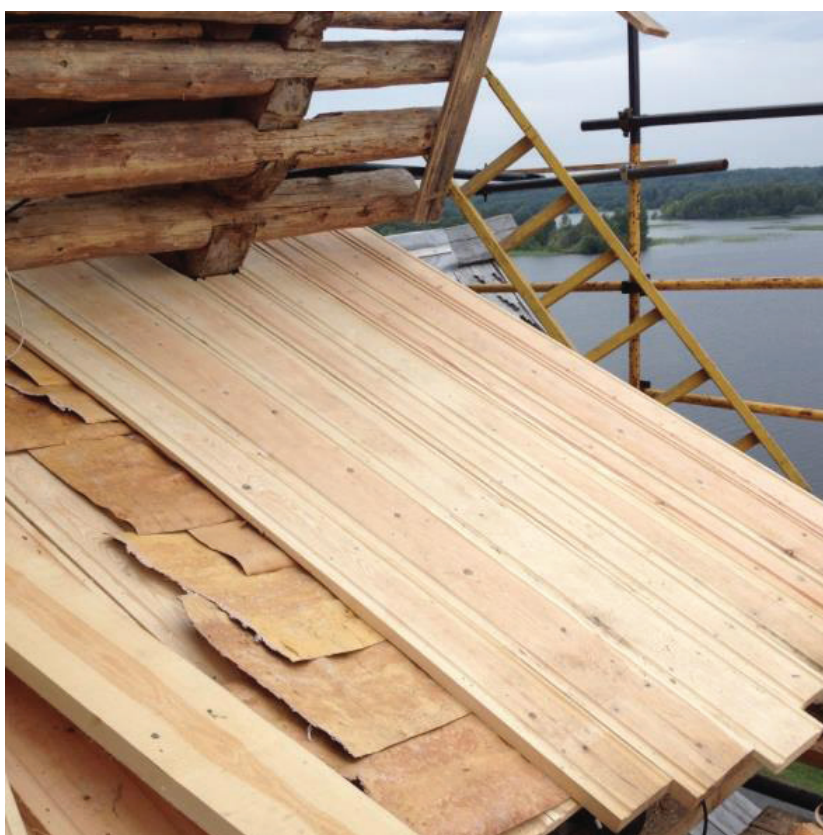
Рис. 35. Окрытие полиц 3-го реставрационного пояса (укладка теса и берестяной гидроизоляции)

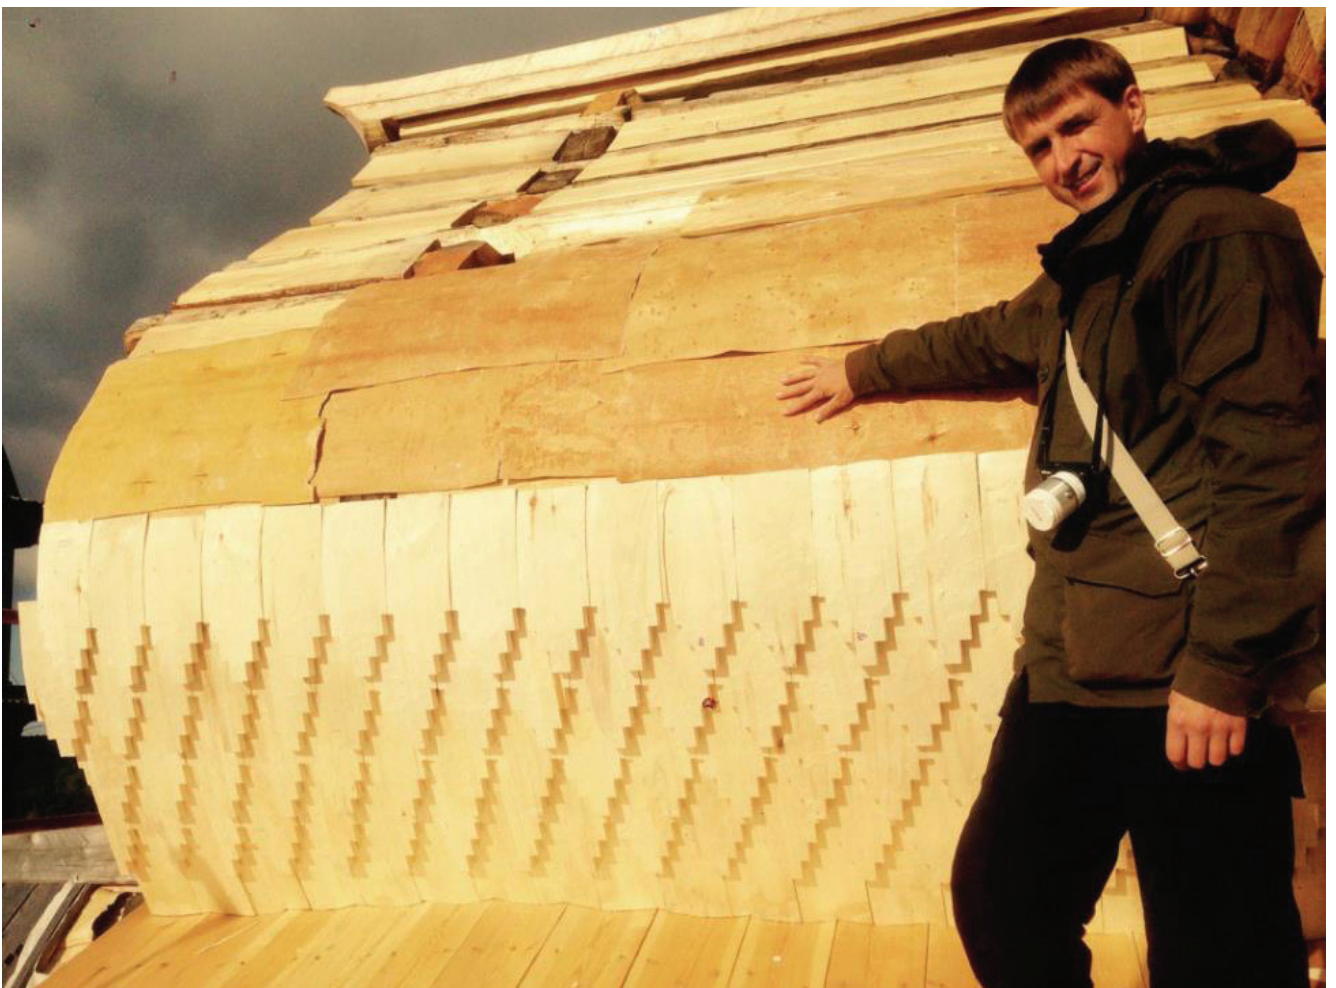
Рис. 31. Отреставрированные главки 2-го реставрационного пояса
